## **EKSPERTYZA MYKOLOGICZNA WIEŻBY DACHOWEJ I ELEWACJI BUDYNKU DWORU JABŁONOWSKICH W CZARNOLESIE**

województwo: MAZOWIECKIE,  
powiat: zwoleński,  
gmina: Policzna,  
miejscowość: Czarnolas,  
jednostka ewidencyjna: Policzna  
obręb: CZARNOLAS  
arkusz i nr działki: ark. 3, dz. nr. ew. 937/20

mgr inż. arch. Piotr Ukleja

21.10.2024

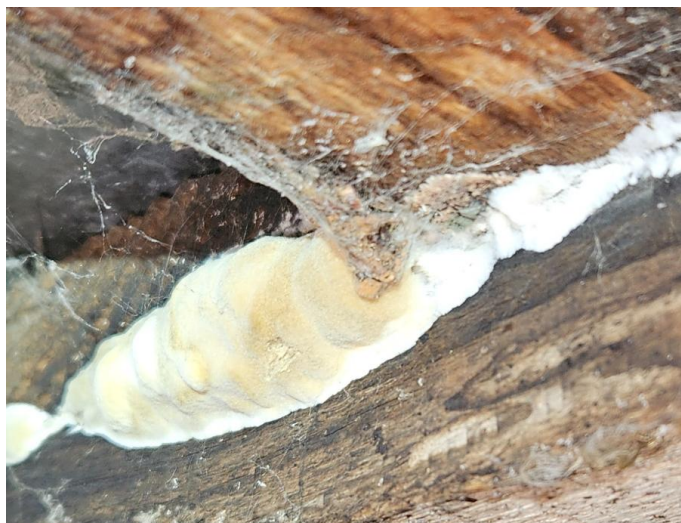
Zdj. 1

- 1 Zawilgocenia i porażenie grzybnią grzybem domowym właściwym (*Serpula lacrymans*) na krokwiach i deskowaniu w okolicy otworu wentylacyjnego

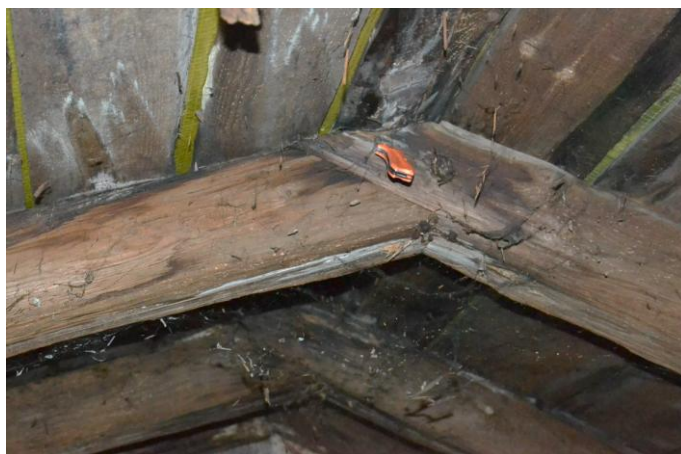
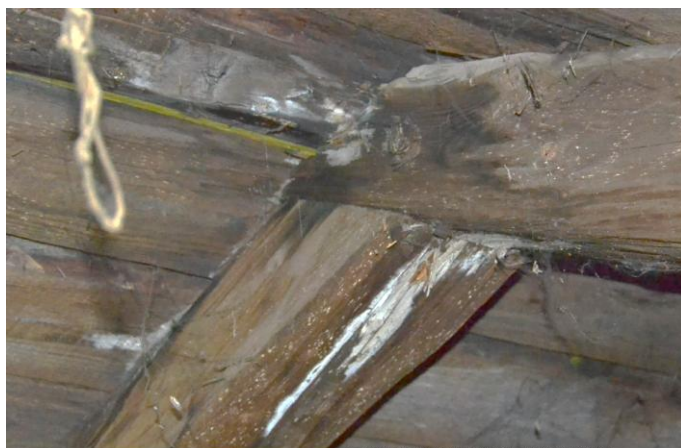
- 2 Nieszczelności, zawilgocenia i porażenie krokwi i deskowania grzybnią grzyba domowego właściwego (*Serpula lacrymans*)

Nieszczelności występują również w kalenicy ryzalitu frontowego, co jest skutkiem rozszczelnienia pokrycia przy gąsiorze i zawilgocenia drewnianych elementów, prowadząc do porażenia krokwi oraz deskowania grzybem domowym.

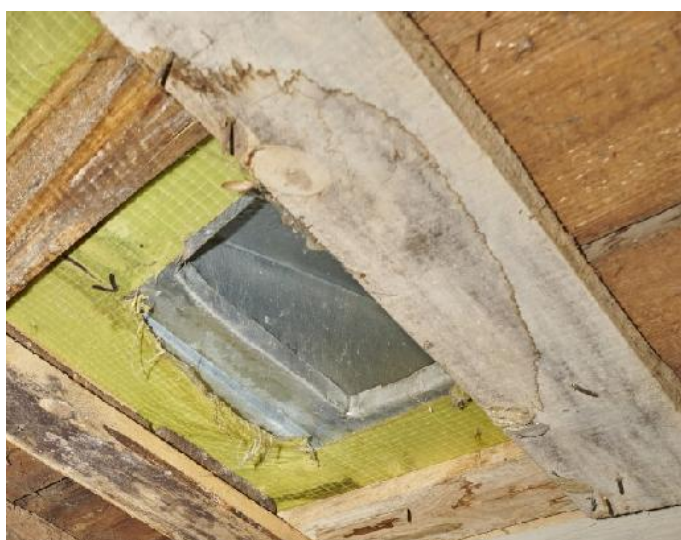
*Zdj. 4*

- 3 Zawilgocenie deskowania w otoczeniu wszystkich otworów wentylacyjnych

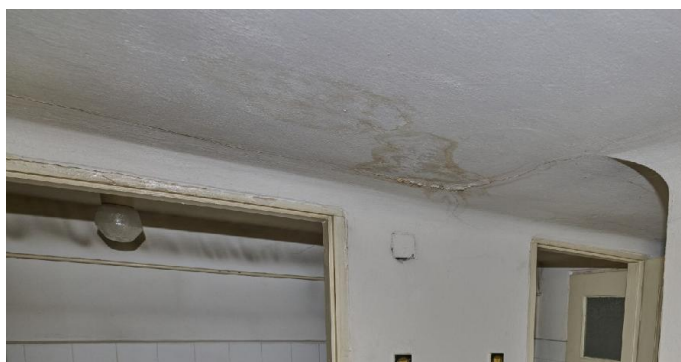
*Zdj. 5*

Prawdopodobna miejscowa nieszczelność występuje również w kalenicy głównej połaci dachowej, na co wskazują odbarwienia sufitu w części użytkowej poddasza.

- 4 Przeciek widoczny na suficie w części użytkowej poddasza wskazują na nie szczelność pokrycia

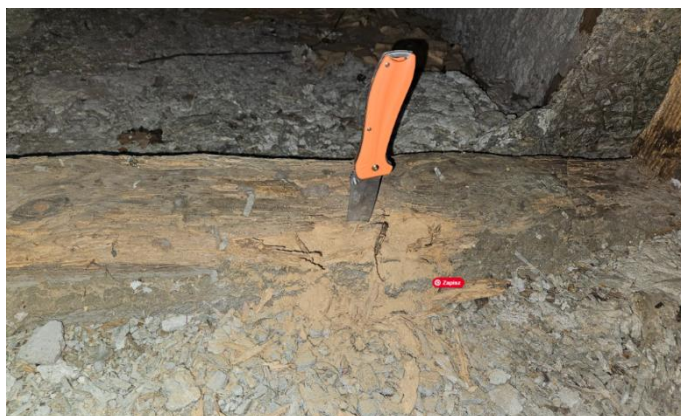
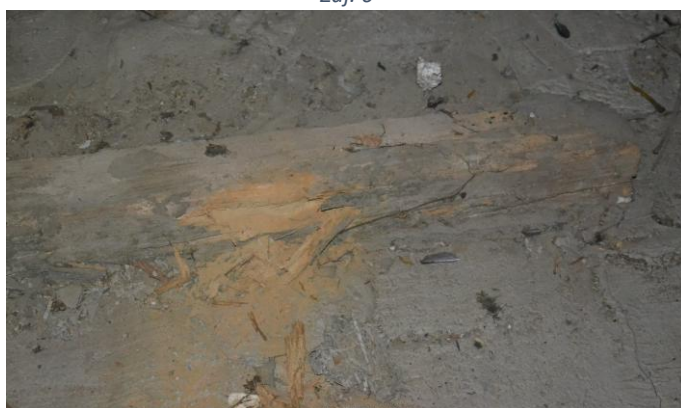
- 5 Porażona podwalina przez techniczne szkodniki drewna.

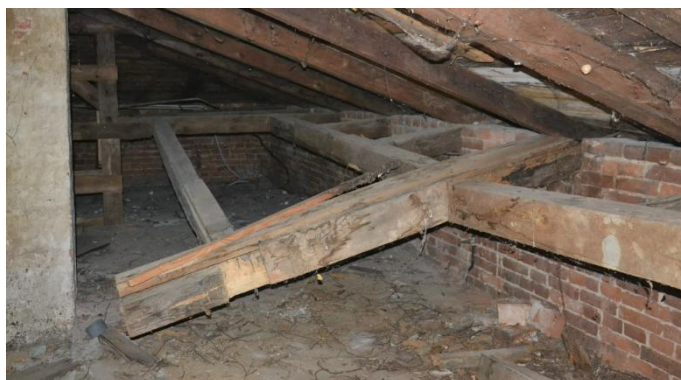
Zdj. 8

- 6 Elementy więźby dachowej uszkodzone w wyniku wycięcia fragmentów konstrukcji oraz porażenia przez grzyby domowe i techniczne szkodniki drewna w miejscu na końcówkach belek przy okapie.

Dalsze nieszczelności pokrycia, które zwiększają poziom zawilgocenia deskowania, mogą być również wynikiem utraty sztywności dachu spowodowanej odcięciem zastrzałów. Końcówki tych zastrzałów mogły zostać obcięte podczas wymiany stropów w czasie remontu na przełomie lat 60. i 70. Brak sztywności konstrukcji dachu jest widoczny przez podłużne spękania gzymsów pod okapami oraz spękania ścian części użytkowej poddasza, widoczne od wewnątrz. Brak sztywności połączenia dachowej może prowadzić do poluzowania połączeń blachy, a w konsekwencji do jej nieszczelności.

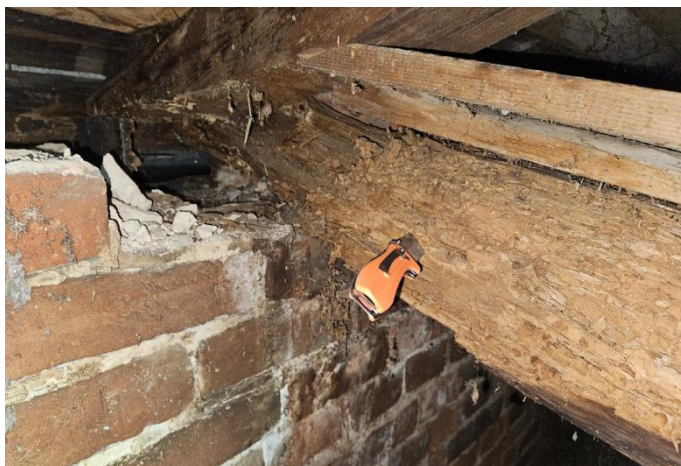
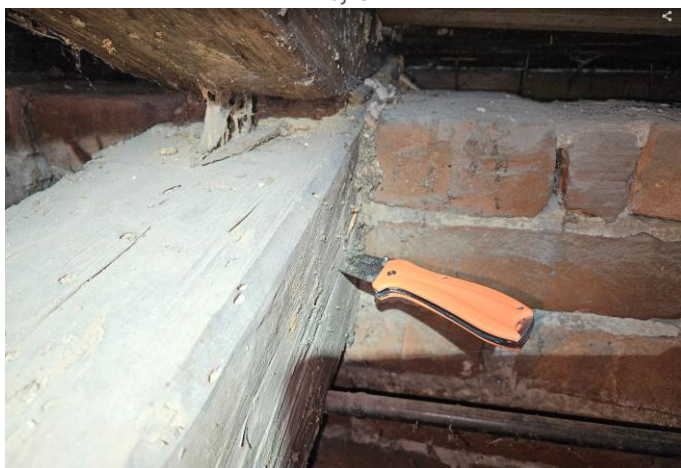
- 7 Elementy więźby, końcówki belek, odcinek murłaty porażone przez techniczne szkodniki drewna i grzyby domowe. Rozkład brunatny drewna.

Przyczyną występowania grzybów domowych oraz brunatnej zgnilizny w miejscach oznaczonych numerami 7 i 9 na rzucie poddasza było lub nadal jest nieszczelne orynnowanie oraz niewłaściwie wykonane obróbki blacharskie. Obecnie nie stwierdzono jednak podwyższonego poziomu zawilgocenia w tych elementach. Możliwe, że nieszczelności istniały już przed remontem przeprowadzonym w 2008 roku. Uszkodzony tynk na elewacji północnej, w pobliżu miejsca przecieku, mógł ulec wysoleniu i zniszczeniu zaraz po nałożeniu jeszcze na zawilgoconą i zasoloną ścianę.

- **Wymiana elementów więźby:** Wszystkie trzy belki oznaczone nr 7 na rzucie poddasza należy wymienić na nowe razem z odcinkiem murlaty, na których spoczywają. Środkową belkę nr 7 należy wymienić na nową o pierwotnej długości i oprzeć na przeciwległym słupie znajdującym się przy murowanej ścianie poddasza użytkowego. Uszkodzoną konstrukcję belek oznaczoną nr 6 należy odtworzyć. Elementy belek, krokwi i murlat oznaczone nr 9 na rzucie poddasza należy wymienić, dosztukowane elementy wzmocnić nakładkami i skrócić. Odcinek podwaliny oznaczoną nr 5 na rysunku rzutu należy wymienić na nową o pierwotnych rozmiarach. Wszystkie elementy więźby należy dodatkowo przejrzeć, zwłaszcza elementy zakryte w celu lokalizacji ewentualnych uszkodzeń. Luźne skorodowane fragmenty usunąć przy użyciu ośnika. W przypadku osłabienia elementów należy je wymienić lub wzmocnić nakładkami i skrócić śrubami. Do wbudowania stosować drewno iglaste, parametry konstrukcyjne wg części konstrukcyjnej. Drewno stosowane do wymiany powinno być impregnowane poprzez trzykrotne naniesienie pędzlem lub natryskowo preparatu solnego np. Fobos M4. Drewno powinno być w stanie powietrzno-suchym (o wilgotności nie przekraczającej 18 %).

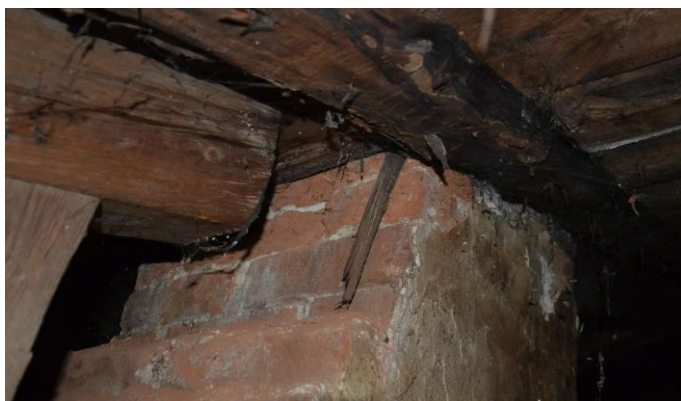
*Zdj. 11*

- 8 Deskowanie w otoczeniu komina porażone przez grzyby domowe.

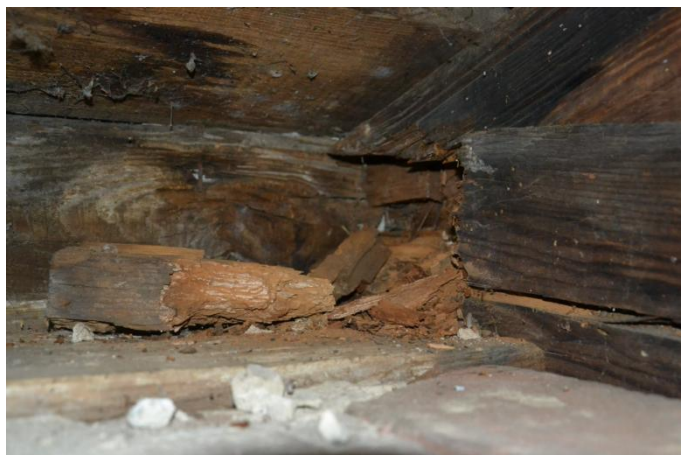
*Zdj. 12*

- 9 Korozja destrukcyjna brunatna końcówek belki i murlaty, spowodowana przez porażenie grzybem domowym.

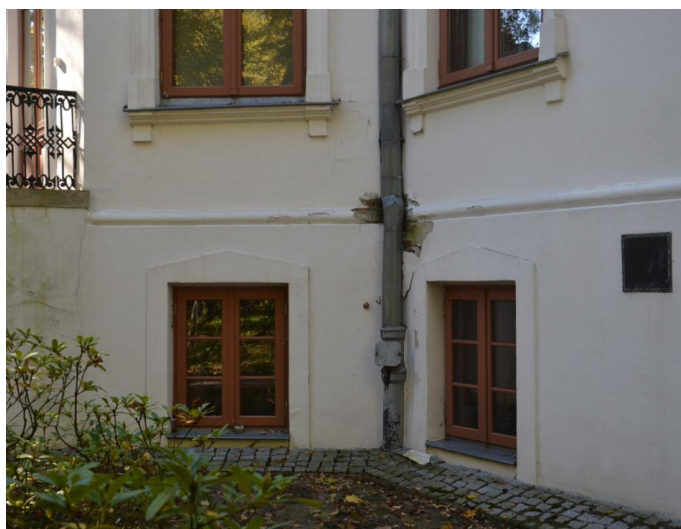
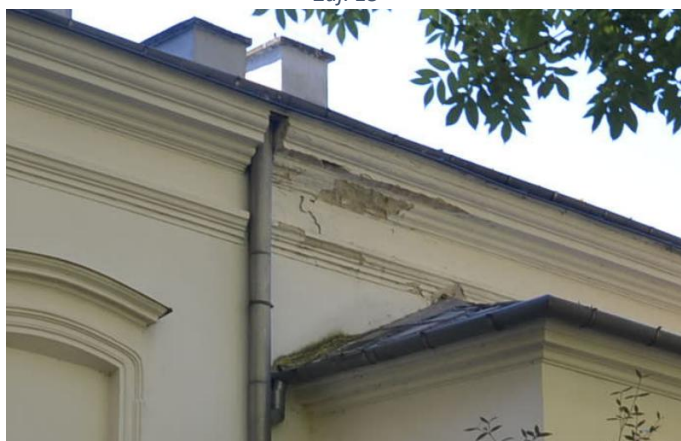
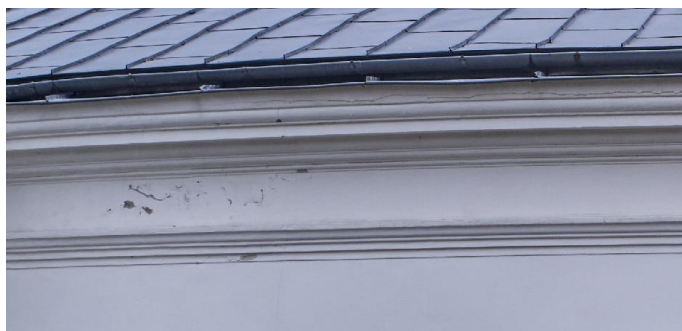
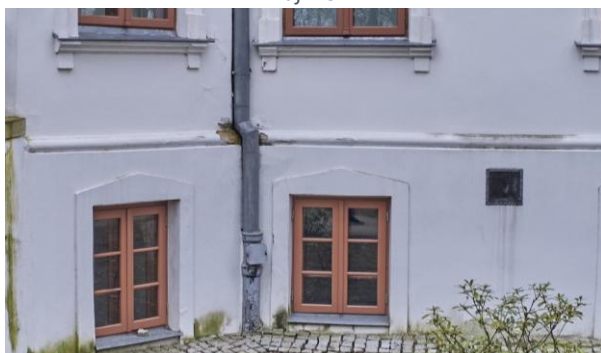
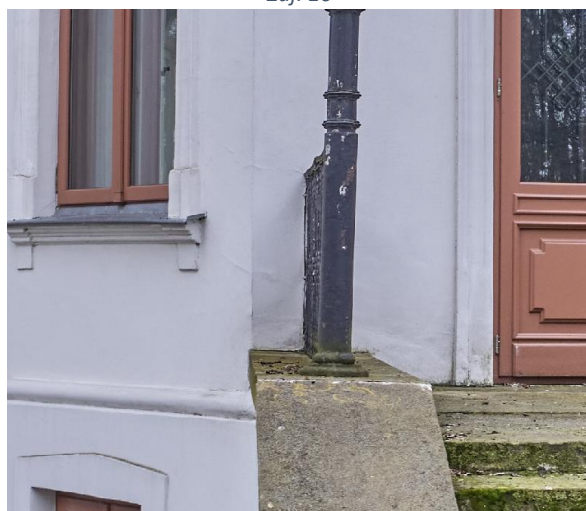
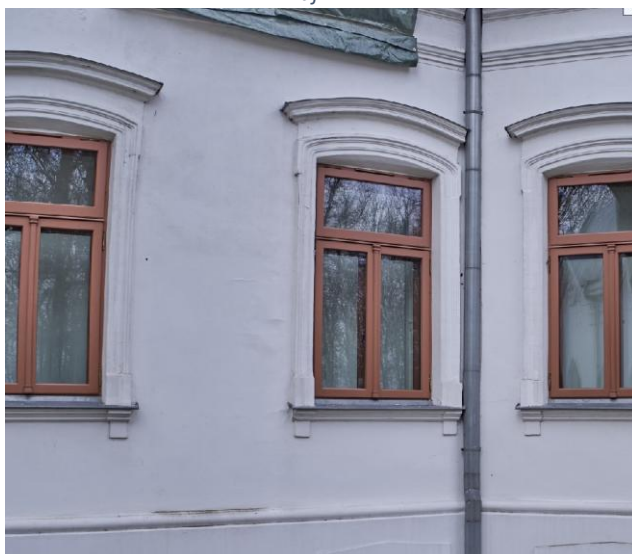
- 10 Ubytki i zawilgocenie tynku przy rurach spustowych i na ścianach zewnętrznych. Na zdjęciu nr 14 widoczny jest brak obróbek na styku połaci przybudówki ze ścianą budynku

4. Ubytki i odspojenia tynków spowodowane są przez zawilgocenie tynków w partiach nad którymi wystąpiła nieszczelność orynnowania.
5. Przyczyną żerowania technicznych szkodników drewna na poddaszu jest obecność warunków, które sprzyjają ich żerowaniu oraz rozwojowi larw. Część wbudowanych elementów charakteryzuje się zawartością bielu po obwodzie w przekroju, co sprzyja żerowaniu owadów w tej warstwie. Warstwa ta sięga na głębokość do 15 mm w poszczególnych elementach. Dodatkowo, część materiałów drewnianych może nie być wcale lub niewystarczająco zabezpieczona impregnatami biobójczymi, co zwiększa ryzyko ich uszkodzenia przez szkodniki.

- **Zbicie tynków:** na elewacjach tynki zbić w promieniu 80 cm od występujących uszkodzeń, zawilgoceń i wysoleń.
- **Wzmocnienie struktury ściany:** Spoinę między cegłami wydłubać na głębokość 2 cm, przed nałożeniem tynków powierzchnię ścian zagruntować w celu konsolidacji słabej zaprawy i zlasowanych cegieł. Do gruntuowania użyć preparatu Kiesol w rozcieńczeniu 1:1.

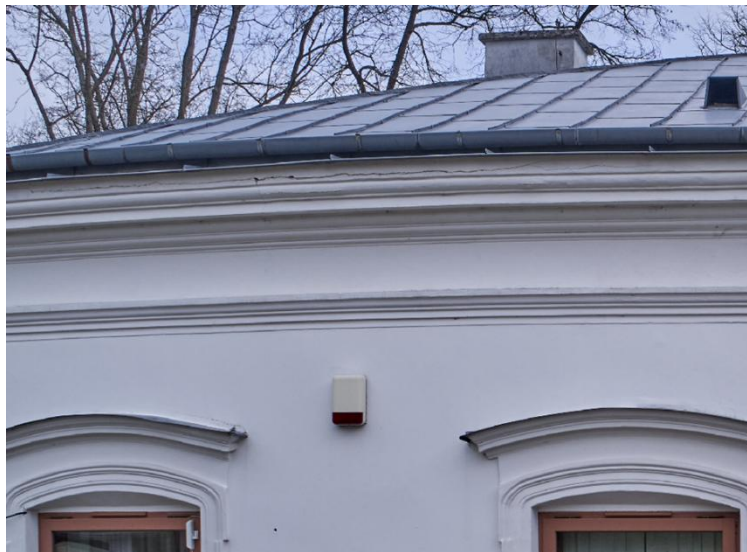
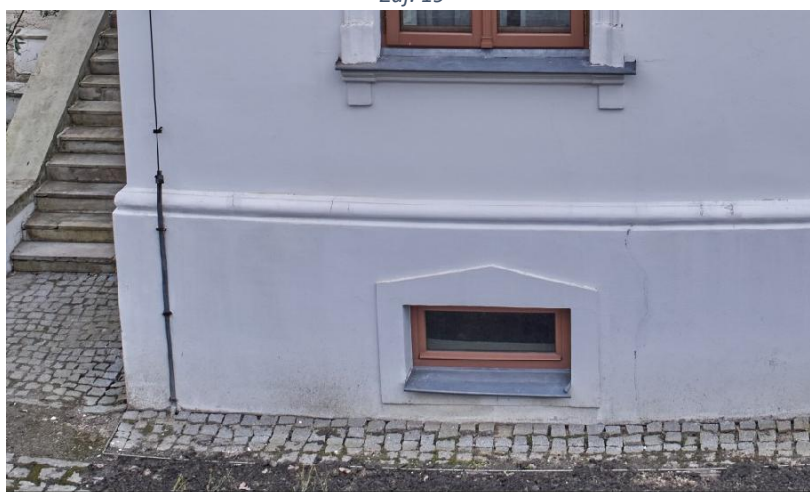
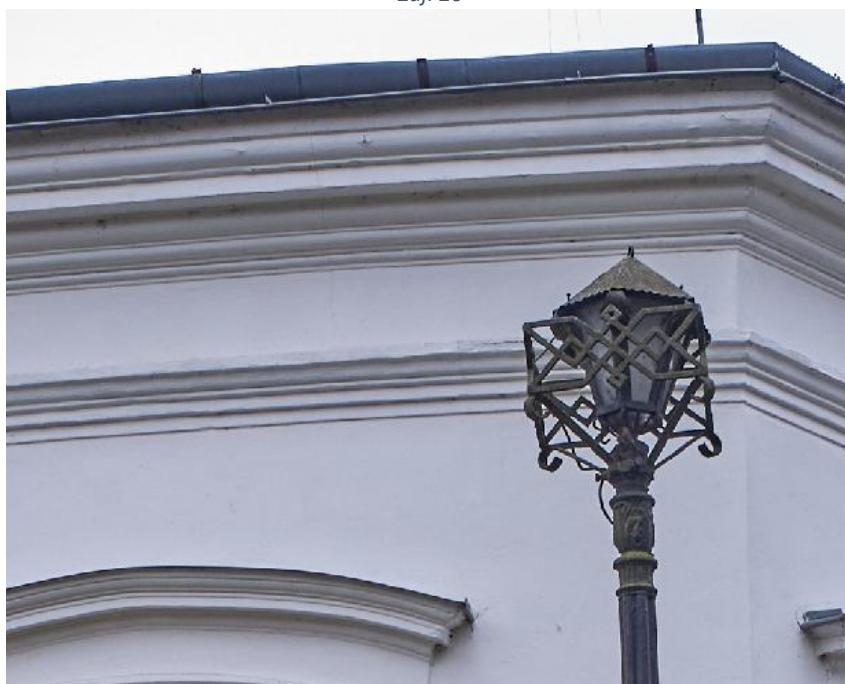
## 11 Pęknięcia ścian i gzymsów

3. Pęknięcia podłużne na gzymsach spowodowane są pospaniem przez słabe wiązanie zaprawy i brak sztywności połączenia dachowej która została osłabiona przez obcięte zastrzały.

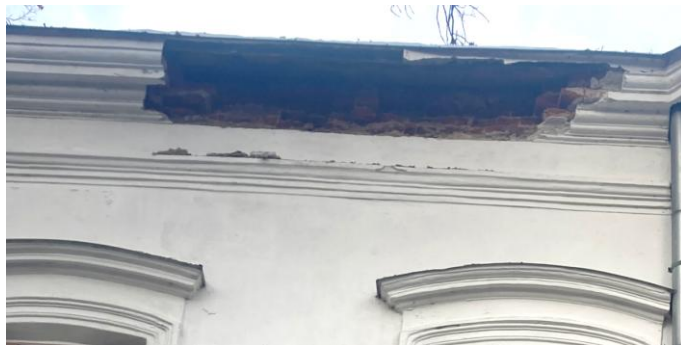
*Zdj. 22*

12 Na elewacji wschodniej duży ubytek gzymsu.

2. Ubytek gzymsu na elewacji wschodniej powstał na skutek zawilgocenia spowodowanego przez nieszczelne rynny nad tym miejscem i słabą zaprawę wapienną którą związane były cegły tworzące podbudowę gzymsu. Zawilgocona zaprawa, prawdopodobnie z dużą domieszką gliny lub margla na skutek zawilgocenia i przemarzania straciła swoje właściwości wiążące co doprowadziło do awarii.

Przyczyną odpadnięcia tynku jest zastosowanie słabej zaprawy wapiennej z dużą domieszką gliny, która po zawilgoceniu straciła swoje pierwotne właściwości wiążące.

- ⊕ I etap-w pierwszym etapie prac zaleca się wykonanie remontu elewacji wschodniej polegające na przemurowaniu gzymsów na całej długości elewacji, naprawie pęknięć ścian, wymianie uszkodzonych tynków, dezynfekcji biobójczej elewacji, malowaniu elewacji i impregnacji elewacji.
- ⊕ II etap i kolejne- w kolejnych etapach prac zaleca się przemurowanie gzymsów pozostałych elewacji, naprawa przykrycia dachu, naprawie i konserwacji konstrukcji dachu, naprawie pęknięć ścina, wymianie uszkodzonych tynków, dezynfekcji biobójczej elewacji, malowaniu elewacji i impregnacji elewacji.

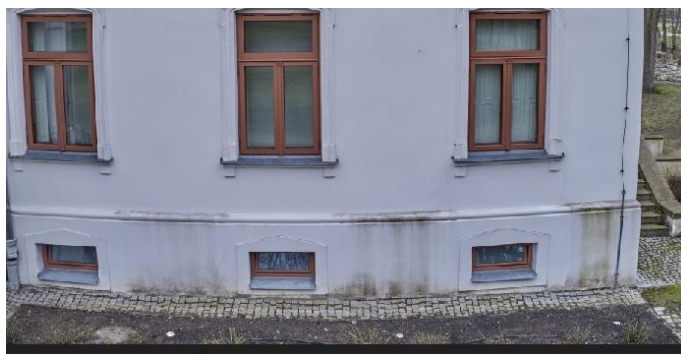
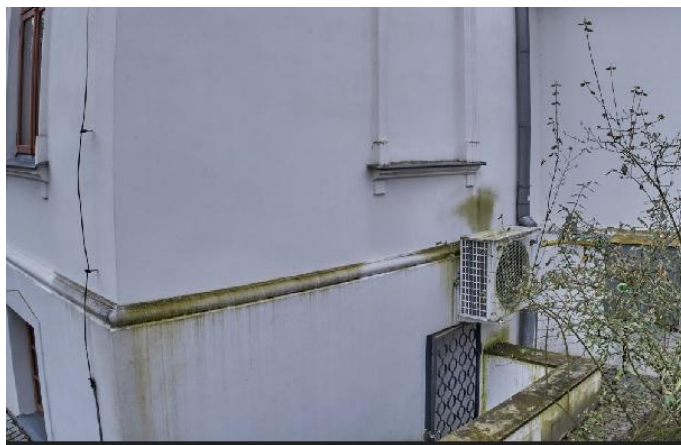
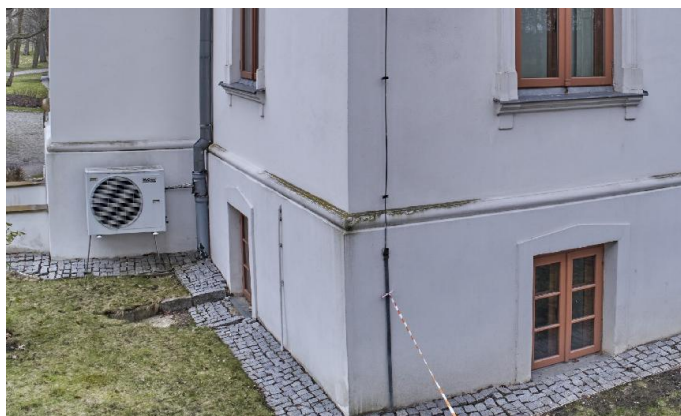
13 Powierzchnia porastana przez glony

Na krawędziach cokołów w miejscach narażonych na zawilgocenie stwierdzono miejscowe występowanie glonów i porostów.

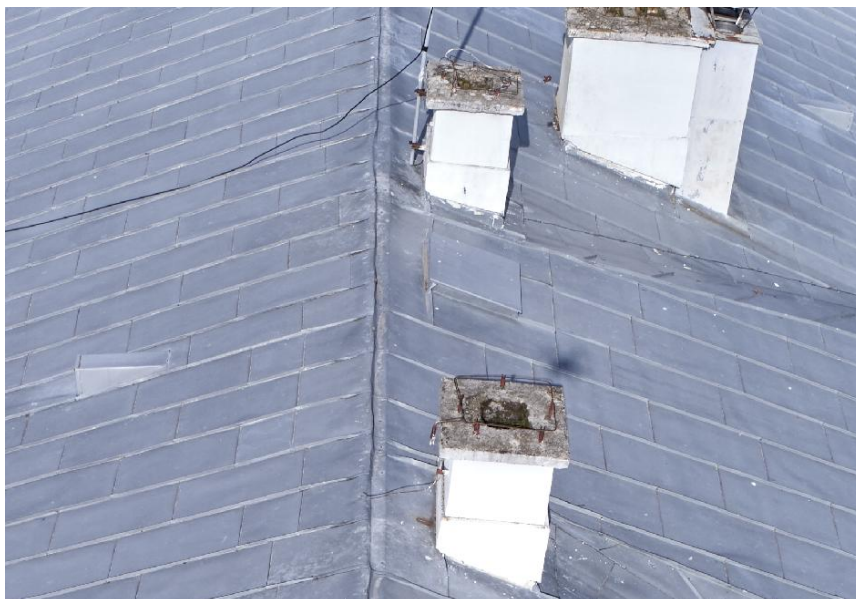
Zdj. 26

14 Brak kozubków przy wszystkich kominach

- Zaleca się przemurowanie wszystkich kominów, które wykazują oznaki uszkodzeń, takich jak pęknięcia tynków i cegieł. Nieużywane kominy należy zaślepić od góry, aby zapobiec wnikanii wody do kanałów spalinowych i wentylacyjnych. Kominy wentylacyjne powinny być przemurowane tak, aby kanały były wyprowadzone na boki i zabezpieczone od góry czapą.

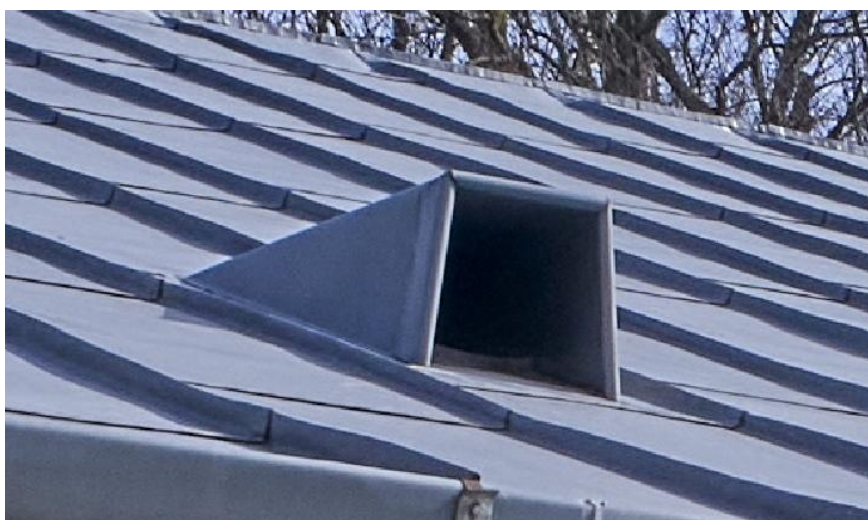
Zdj. 27

15 Brak zabezpieczenia przeciw ptakom w otworach wentylacyjnych poddasza

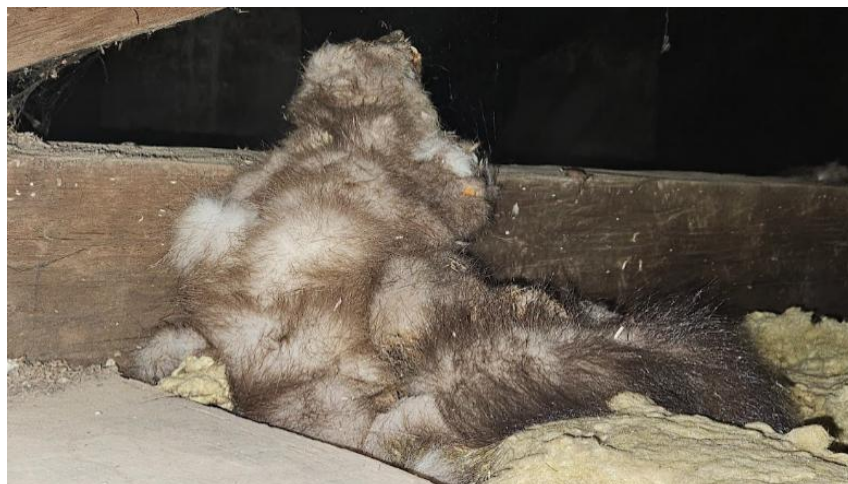
Zdj. 28

16 Truchło kuny na poddaszu

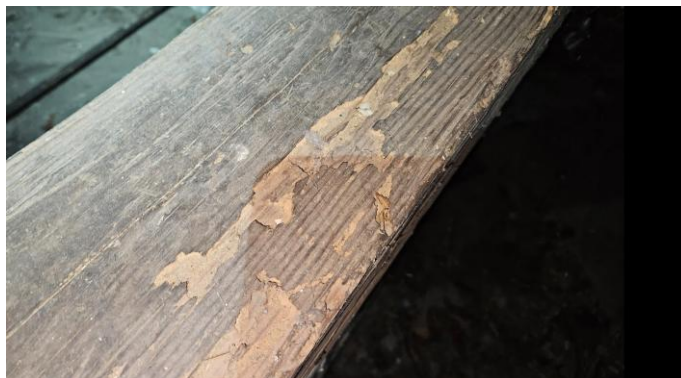
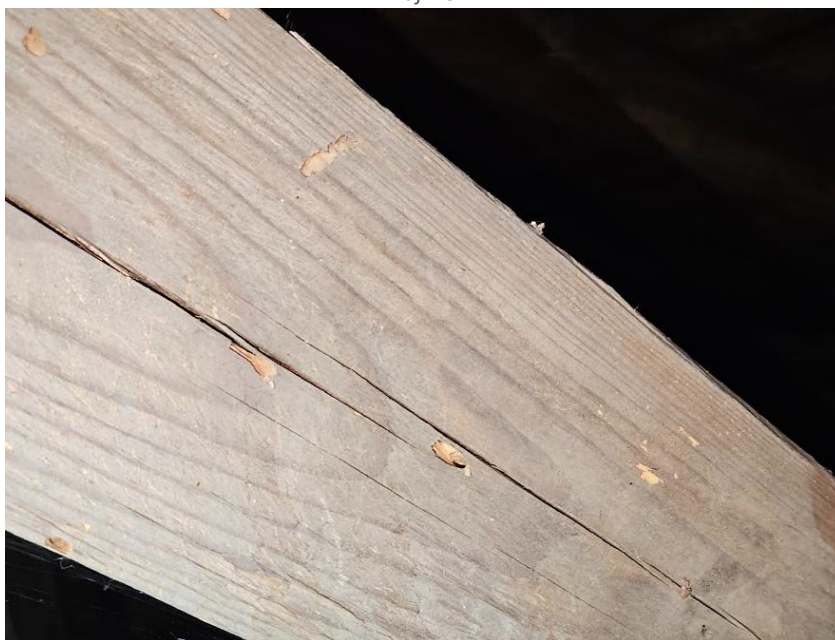
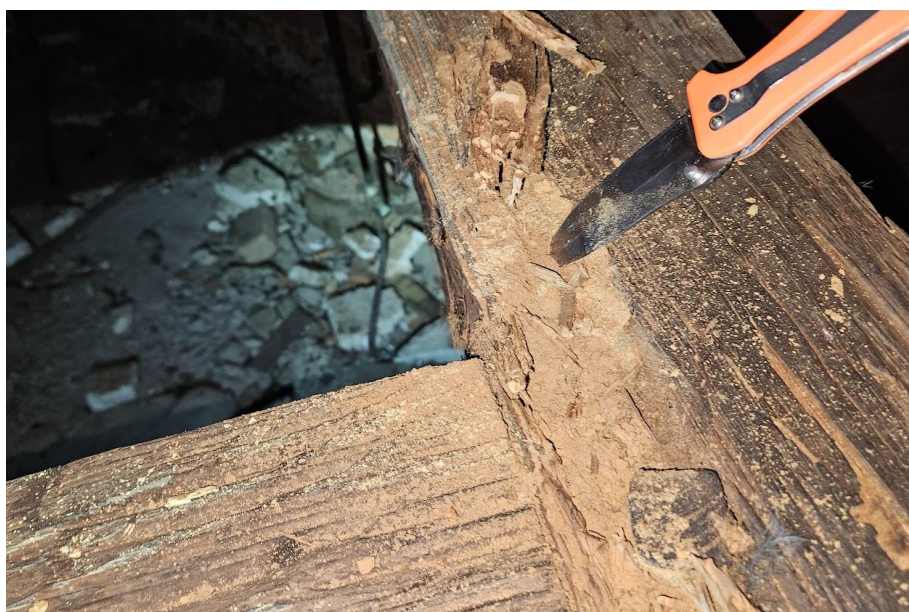
- 17 Równomiernie na dużej ilości elementów więźby dachowej stwierdzono płytkie porażenie technicznymi szkodnikami drewna. Porażenie to występuje w warstwie bielu na belkach, oczepach belek, płatwiach, murłatach, krokwiach.

Owalne otwory o średnicy 5-7 mm, z których wysypuje się mączka drzewna, zostały zidentyfikowane w drewnianych elementach budynku w miejscach suchych na całym obszarze poddasza.

- **Impregnacja grzybobójcza:** elementy pozostawione, które nie uległy uszkodzeniu mechanicznemu, tj. głębokiej korozji a wykazują oznaki porażenia powierzchniowego, takie jak naloty i odbarwienia należy zaimpregnować w promieniu 0,8m preparatem grzybobójczym np. Boramax lub innym o porównywalnych właściwościach, następnie należy odczekać ok 60 min, oczyścić mechanicznie i pomalować ponownie, w razie potrzeby zabieg powtórzyć.
- **Impregnacja biobójcza:** oczyszczone drewno należy zaimpregnować. Zaleca się wykonanie impregnacji preparatem Xylis Gel, jest to skuteczny preparat usuwający drzewożerne larwy (spuszczele pospolite, miazgowce, drwalniki) oraz termity. Jego tiksotropowa formuła pozwala na wygodne nakładanie grubych warstw, nie pozwalając substancji na spływanie, zapewniając

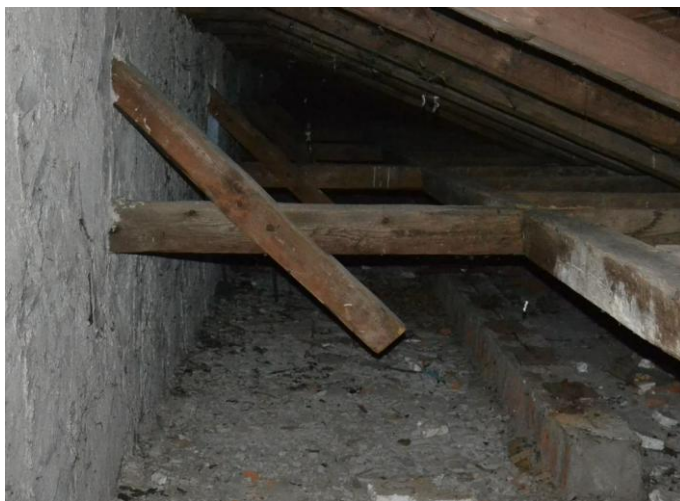
Zdj. 32

- 18 Stwierdzono obcięte końcówki zastrzałów przy poszczególnych stolcach (skrajne stolce kompletne, wewnętrzne z w uciętymi zastrzałami)

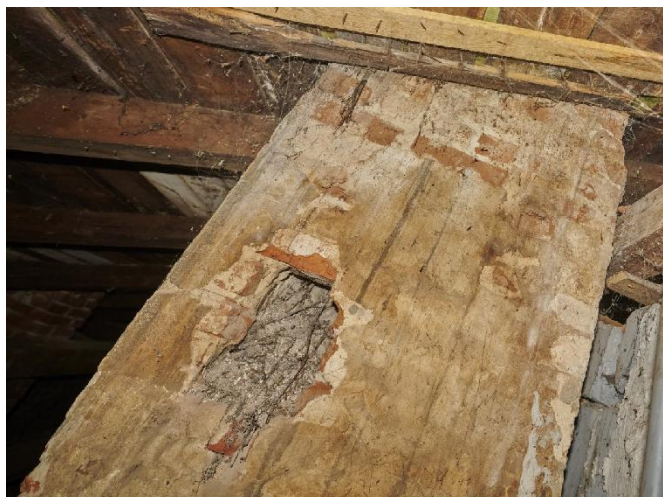
- 19 Na wylotach kominów skorodowane i odbarwione tynki. Przewody w części zapchane gałęziami.
