**EKSPERTYZA TECHNICZNA  
KONSTRUKCYJNA  
ELEWACJI I KONSTRUKCJI WIEŻBY DACHOWEJ  
ISTNIEJĄCEGO BUDYNKU DWORU JABŁONOWSKICH W  
CZARNOLESIE.**

**Lokalizacja: Czarnolas gm. Policzna, jedn. ew. Policzna, obręb  
Czarnolas. Ident. działki: 143602\_2.0007.AR\_3.937/20.**

**Zleceniodawca: Muzeum Jana Kochanowskiego w Czarnolesie,  
Czarnolas 36, 26-720 Policzna.**

Radom październik 2024 r

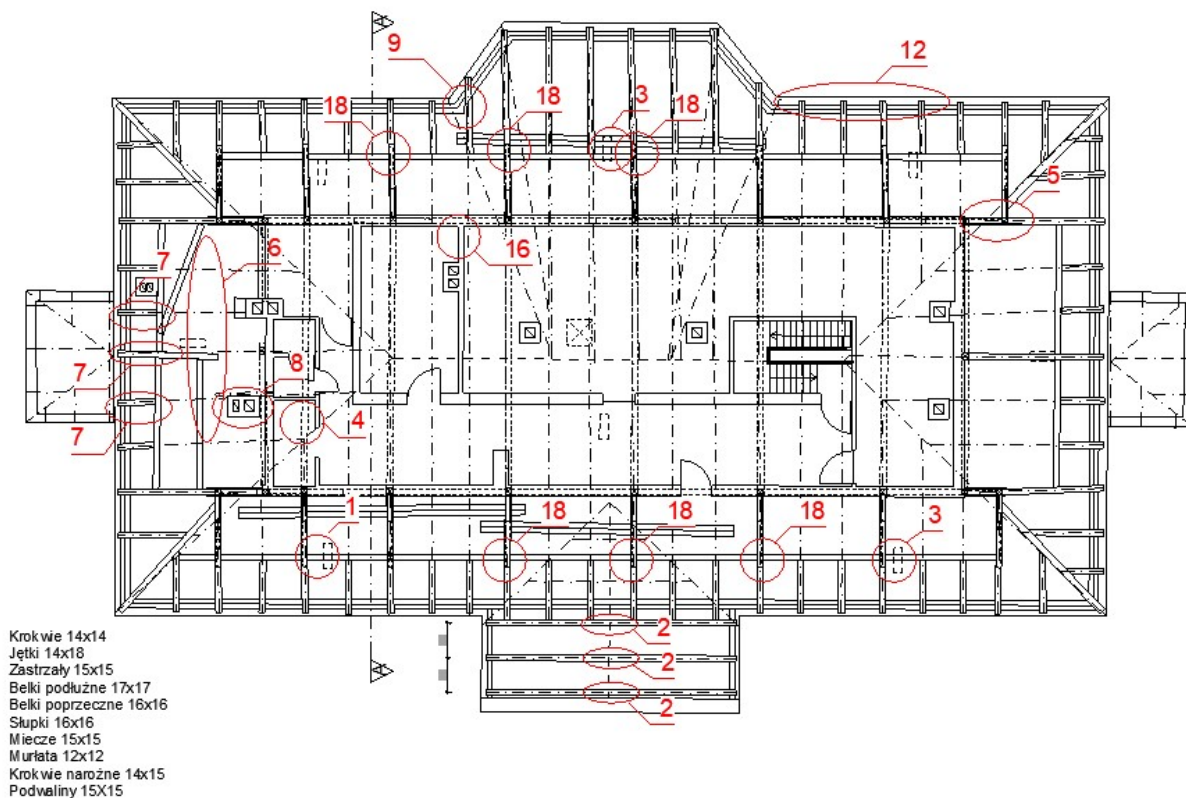
Rysunek 1. Rzut więźby dachowej

Przyczyną występowania grzybów domowych oraz brunatnej zgnilizny w miejscach oznaczonych numerami 7 i 9 na rzucie poddasza było lub nadal jest nieszczelne orywnowanie oraz niewłaściwie wykonane obróbki blacharskie. Obecnie nie stwierdzono jednak podwyższonego poziomu zawilgocenia w tych elementach. Możliwe, że nieszczelności istniały już przed remontem przeprowadzonym w 2008 roku. Uszkodzony tynk na elewacji północnej, w pobliżu miejsca przecieku, mógł ulec wysoleniu i zniszczeniu zaraz po nałożeniu jeszcze na zawilgoconą i zasoloną ścianę.

- **Wymiana krokwi:** Krokwie nad ryzalitem frontowym, oznaczone nr 2 na rzucie poddasza, należy wymienić lub usunąć porażone końcówki krokwi na długości ok. 0,5 m, a braki uzupełnić i wzmocnić odpowiednimi nakładkami. Przy kominach porażone odcinki krokwi należy wymienić i wzmocnić

- **Wymiana elementów więźby:** Wszystkie trzy belki oznaczone nr 7 na rzucie poddasza należy wymienić na nowe razem z odcinkiem murlaty na których spoczywają. Środkową belkę nr 7 należy wymienić na nową o pierwotnej długości i oprzeć na przeciwległym słupie znajdującym się przy murowanej ścianie poddasza użytkowego. Uszkodzoną konstrukcję belek oznaczoną nr 6 należy odtworzyć. Elementy belek, krokwi i murlat oznaczone nr 9 na rzucie poddasza należy wymienić, dosztukowane elementy wzmocnić nakładkami i skrócić wg rysunku powyżej. Odcinek podwaliny oznaczoną nr 5 na rysunku rzutu należy wymienić na nową o pierwotnych rozmiarach. Wszystkie elementy więźby należy dodatkowo przejrzeć, zwłaszcza elementy zakryte w celu lokalizacji ewentualnych uszkodzeń. Luźne skorodowane fragmenty usunąć przy użyciu ośnika. W przypadku osłabienia elementów należy je wymienić lub wzmocnić nakładkami i skrócić śrubami. Do wbudowania stosować drewno iglaste klasy C24. Drewno stosowane do wymiany powinno być impregnowane poprzez trzykrotne naniesienie pędzlem lub natryskowo preparatu solnego np. Fobos M4. Drewno powinno być w stanie powietrzno-suchym (o wilgotności nie przekraczającej 18 %).

Łzawego (*Serpula lacrymans*) – tj. miejsce oznaczone nr 1 na rysunku rzutu poddasza, należy wymienić ze znaczymy marginesem, tj. poza zasięg ewentualnego występowania sznurów grzyba- bezpieczna odległość może sięgać nawet 8 m od występowania samej grzybni. Przeciekający gąsior nad kalenicą ryzalitu frontowego należy usunąć i zastosować połączenie na rąbek w kalenicy.

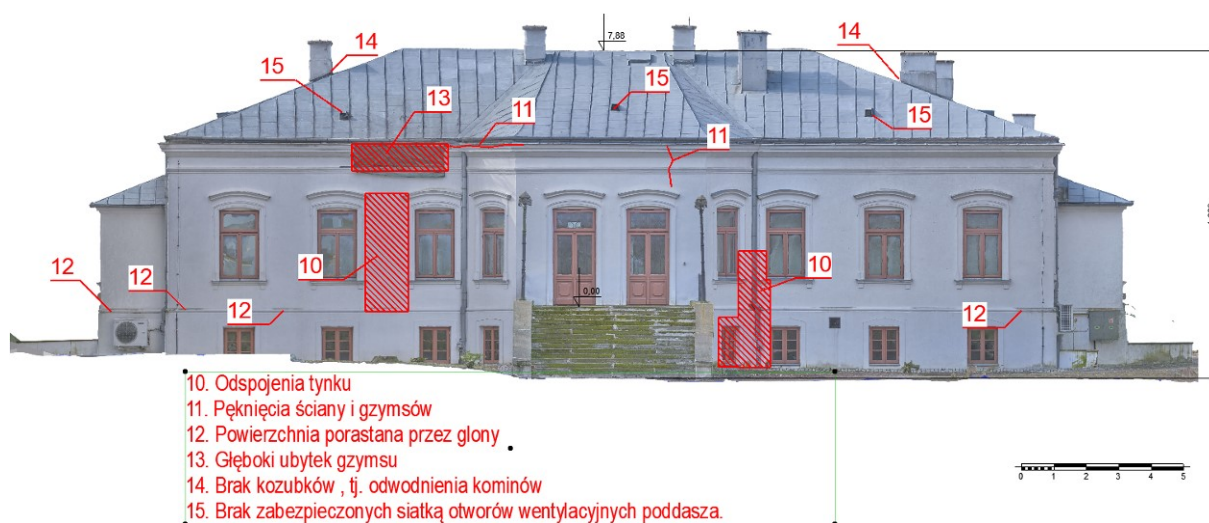
Rysunek 3. Elewacja wschodnia

Ubytek gzymsu na elewacji wschodniej powstał na skutek zawilgocenia spowodowanego przez nieszczelne rynny nad tym miejscem i słabą zaprawę wapienną którą związane były cegły tworzące podbudowę gzymsu. Zawilgocona zaprawa, prawdopodobnie z dużą domieszką gliny lub margla na skutek zawilgocenia i przemarzania straciła swoje właściwości wiążące co doprowadziło do awarii.

I etap-w pierwszym etapie prac zaleca się wykonanie remontu elewacji wschodniej polegające na przemurowaniu gzymsów na całej długości elewacji, naprawie pęknięć ścian, wymianie uszkodzonych tynków, dezynfekcji biobójczej elewacji, malowaniu elewacji i impregnacji elewacji.

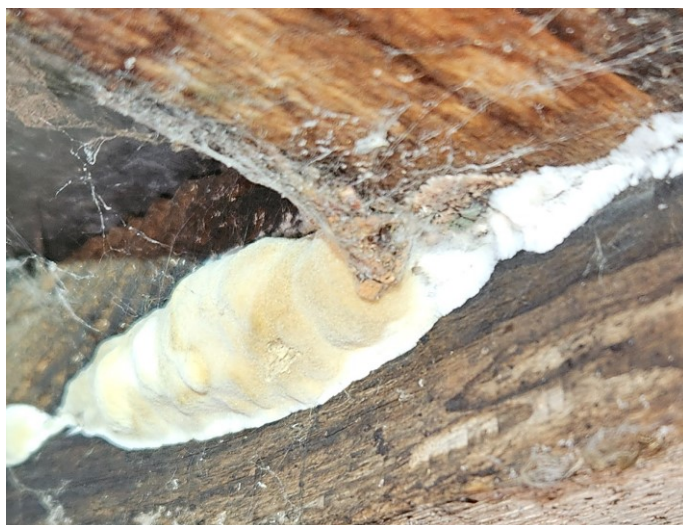
Zdj. 1

- 1 Zawilgocenia i porażenie grzybnią grzybem domowym właściwym ( *Serpula lacrymans*) na krokwiach i deskowaniu w okolicy otworu wentylacyjnego

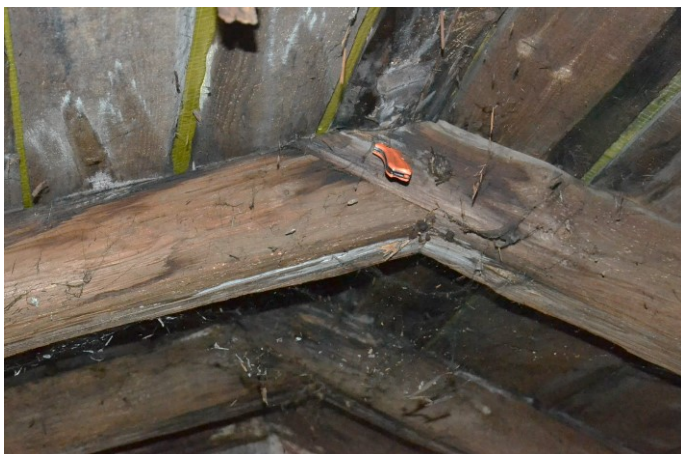
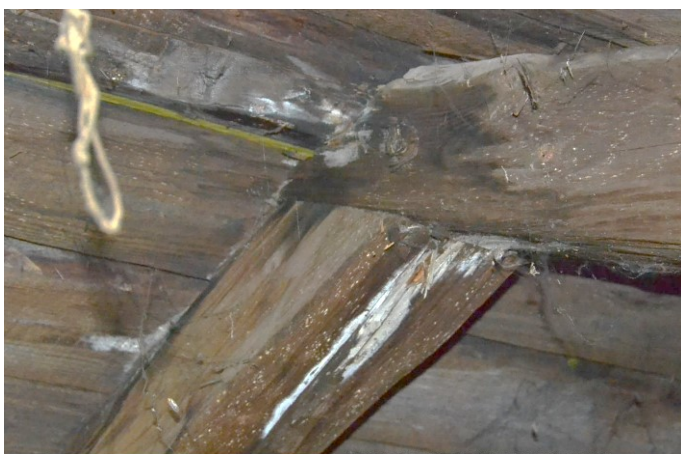
- 2 Nieszczelności, zawilgocenia i porażenie krokwi i deskowania grzybnią grzyba domowego właściwego ( *Serpula lacrymans*)

Nieszczelności występują również w kalenicy ryzalitu frontowego, co jest skutkiem rozszczelnienia pokrycia przy gąsiorze i zawilgocenia drewnianych elementów, prowadząc do porażenia krokwi oraz deskowania grzybem domowym.

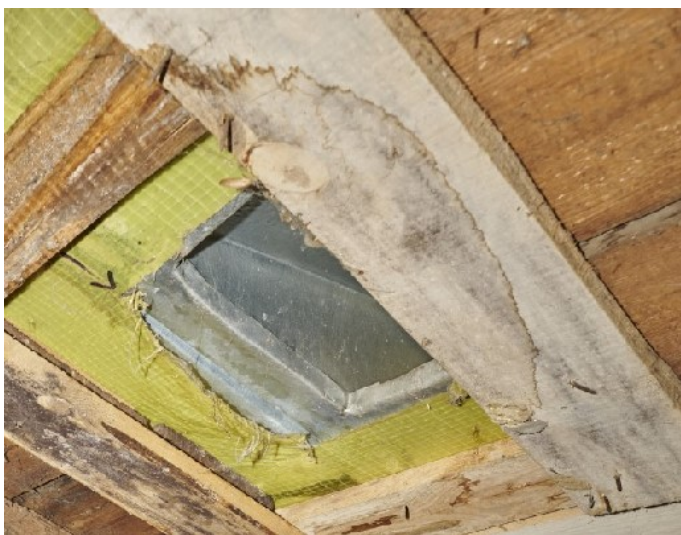
**Zdj. 4**

3 Zawilgocenie deskiowania w otoczeniu wszystkich otworów wentylacyjnych

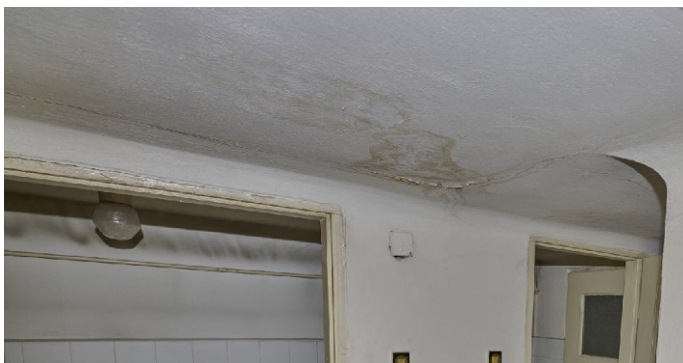
Zdj. 5

4 Przepiek widoczny na suficie w części użytkowej poddasza wskazują na nieszczelność pokrycia

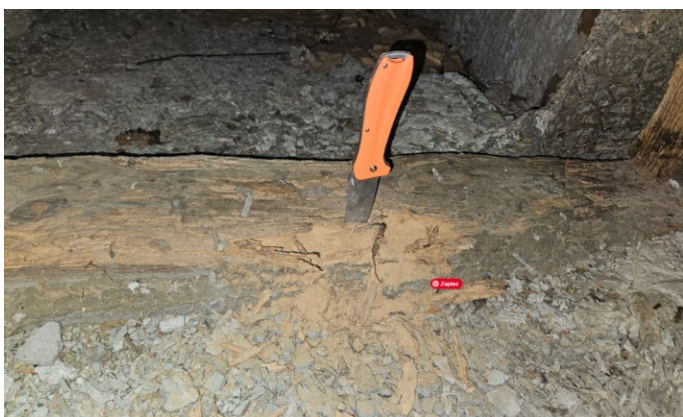
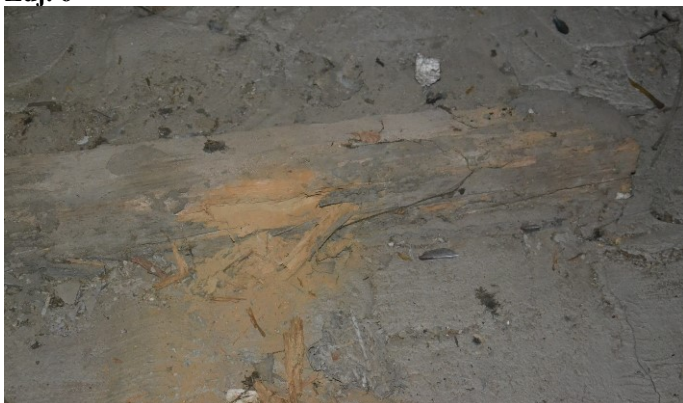
5 Porażona podwalina przez techniczne szkodniki drewna.

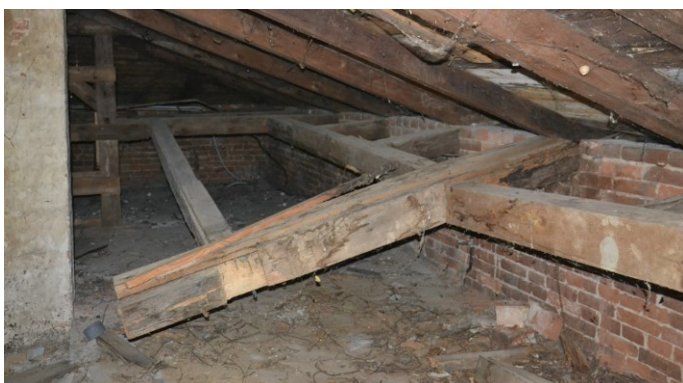
Zdj. 8

6 Elementy więźby dachowej uszkodzone w wyniku wycięcia fragmentów konstrukcji oraz porażenia przez grzyby domowe i techniczne szkodniki drewna w miejscu na końcówkach belek przy okapie.

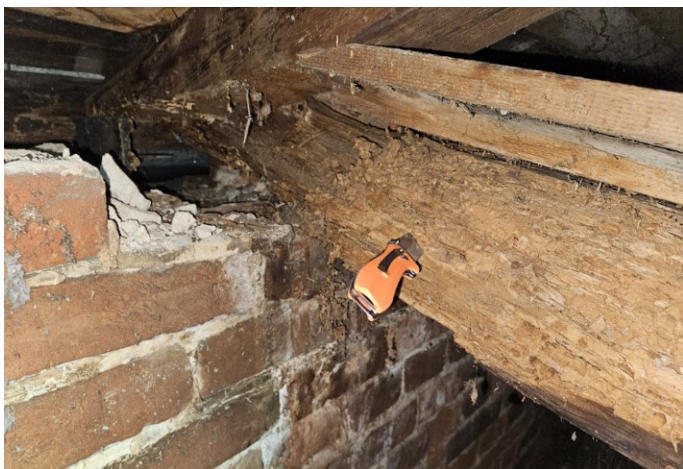
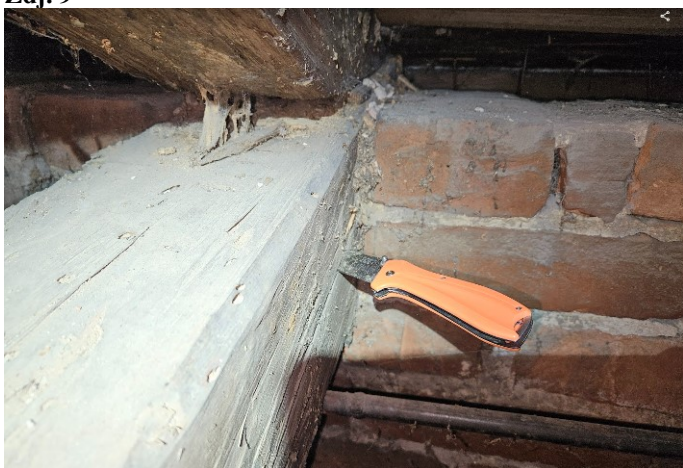
- 7 Elementy więźby, końcówki belek, odcinek murłaty porażone przez techniczne szkodniki drewna i grzyby domowe. Rozkład brunatny drewna.

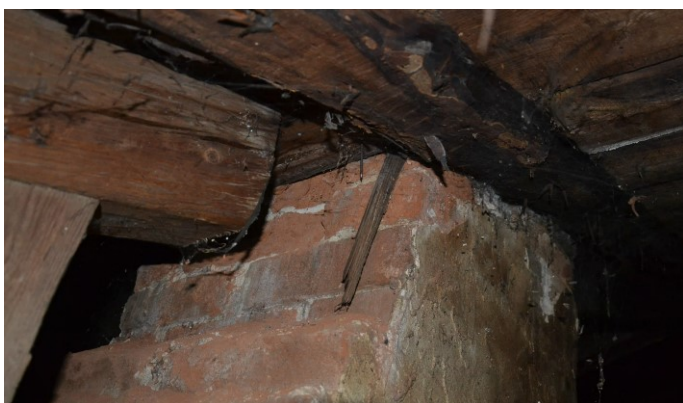
Zdj. 11

- 8 Deskowanie w otoczeniu komina porażone przez grzyby domowe.

Nieszczelności powstają też przy upierzeniach kominów przechodzących przez pokrycie. Obróbki blacharskie montowane są na tzw. wydrę bez zastosowania kozubków tj. małych połaci odprowadzających napływającą wodę na boki.

Usunąć i uzupełnić porażone fragmenty deskowania po obwodzie kominów, wymiana odcinków porażonych krokwi przy kominach. Uszczelnienie obróbek blacharskich przy kominach, wykonanie kozubków (odbojników) przy kominach

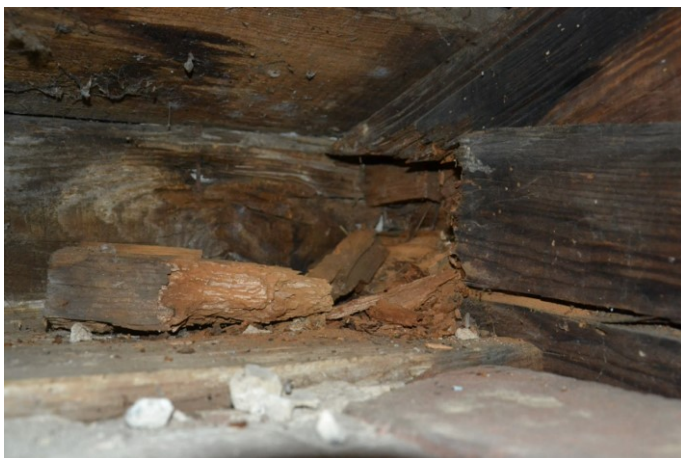
Zdj. 12

- 9 Korozja destrukcyjna brunatna końcówek belki i murlaty, spowodowana przez porażenie grzybem domowym.

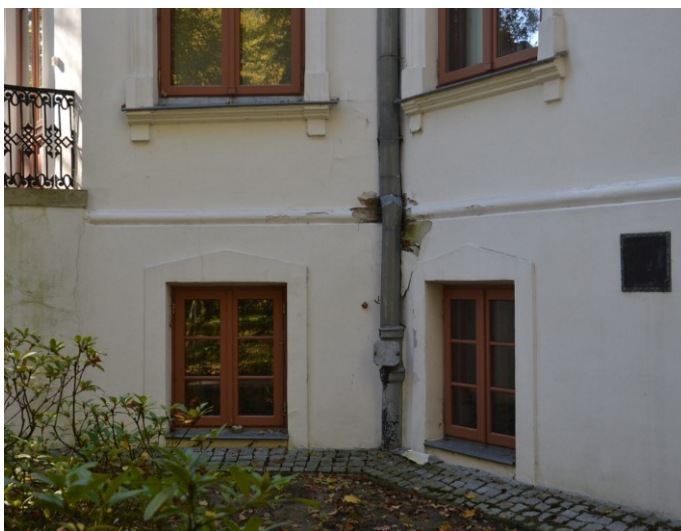
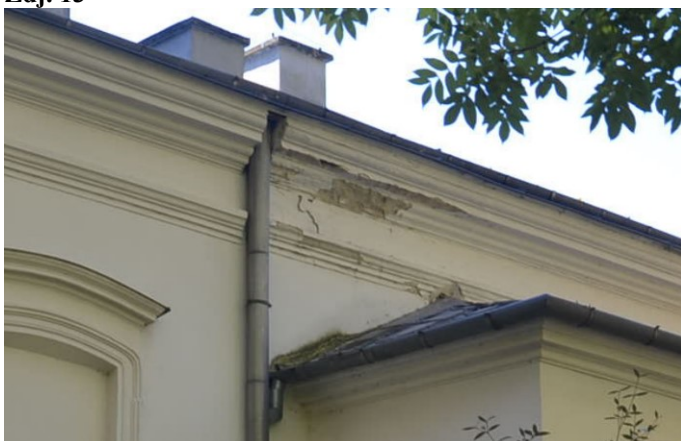
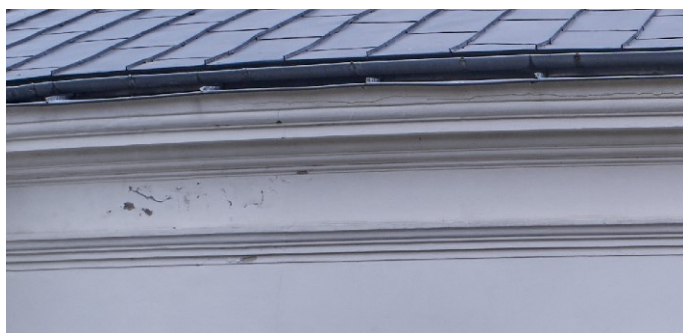
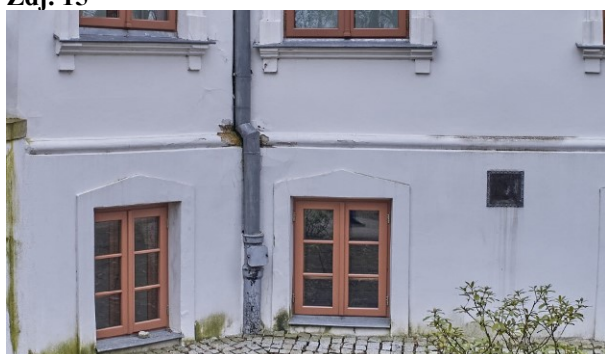
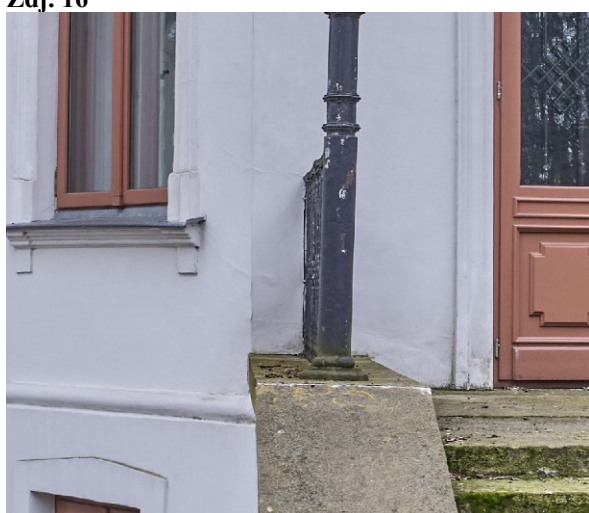
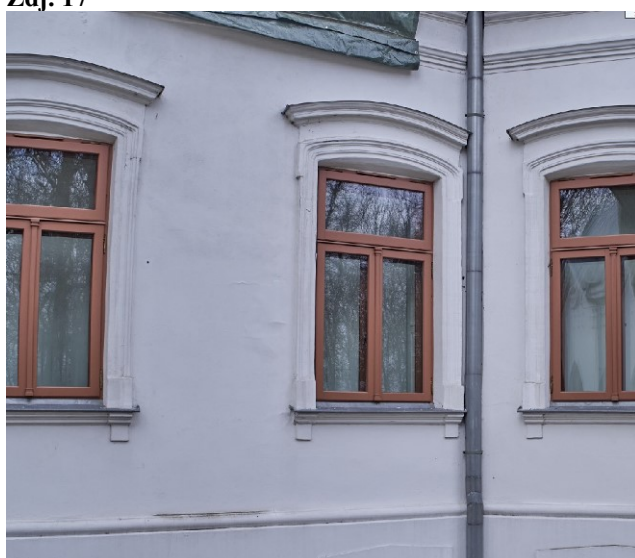
- 10 Ubytki i zawilgocenie tynku przy rurach spustowych i na ścianach zewnętrznych. Na zdjęciu nr 14 widoczny jest brak obróbek na styku połaci przybudówki ze ścianą budynku

Ubytki i odspojenia tynków spowodowane są przez zawilgocenie tynków w partiach nad którymi wystąpiła nieszczelność orywnowania.

- **Wymiana lub uszczelnienie:** Orynnowanie i rury spustowe powinny zostać wymienione lub skutecznie uszczelnione, aby zapobiec dalszym uszkodzeniom spowodowanym przez wodę.

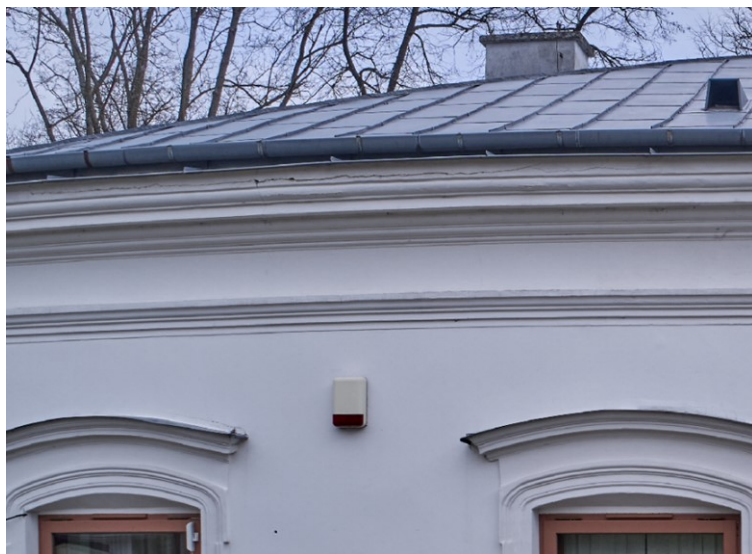
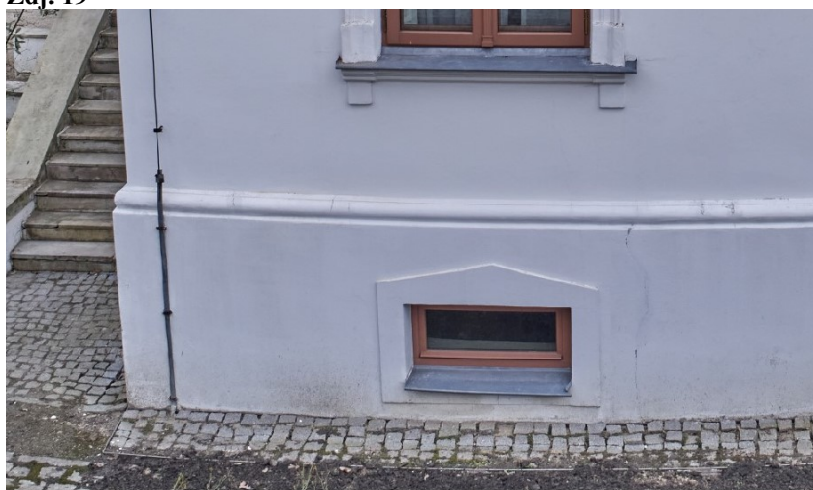
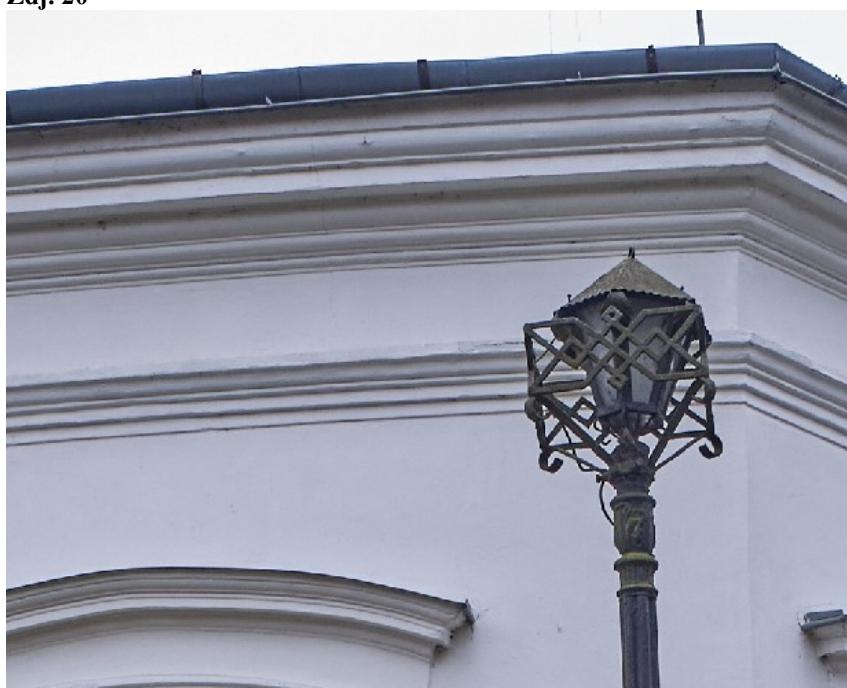
## 11 Pęknięcia ścian i gzymsów

Pęknięcia podłużne na gzymsach spowodowane są pospaniem przez słabe wiązanie zaprawy i brak sztywności połaci dachowej która została osłabiona przez obcięte zastrzały.

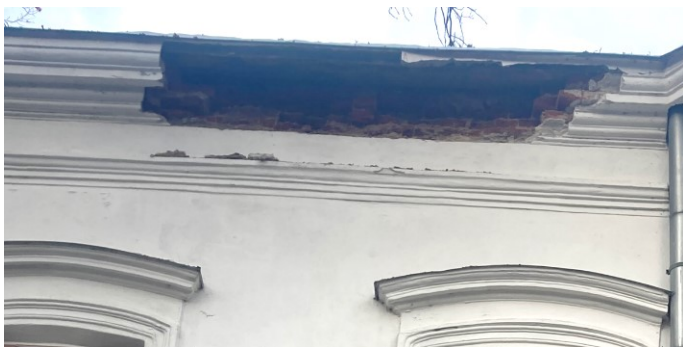
Zdj. 22

12 Na elewacji wschodniej duży ubytek gzymsu.

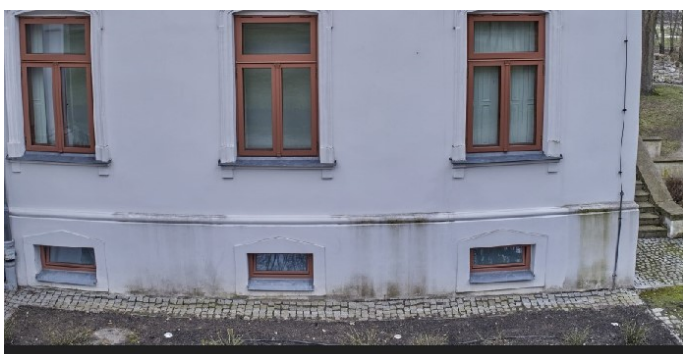
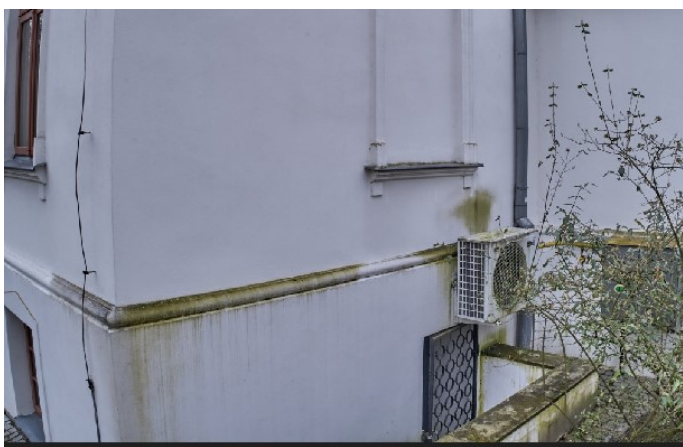
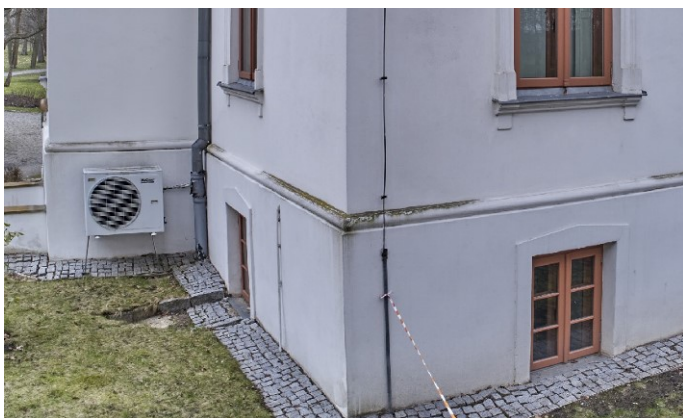
13 Powierzchnia porostana przez glony

Przyczyną występowania glonów jest wystąpienie warunków sprzyjających do ich wegetacji, zwiększona wilgotność.

- **Mycie elewacji :** Elewację w części porażonej przez glony umyć pod ciśnieniem preparatem do usuwania glonów np. Remmers Glonosan.
- **Przemurowanie ścian kolankowych poddasza :** ściany kolankowe poddasza ze względu na słabą zaprawę wapienną , która nie zapewnia właściwego wiązania cegieł powinny być przemurowane na wysokości górnego gzymsu i kilka warstw cegieł poniżej przy użyciu cegły ceramicznej pełnej klasy 150 na zapraw cementowo-wapiennej klasy M5. Gzyms w górnej strefie rozciąganej zbroić bednarką 3x25mm ustawioną pionowo w rozstawie co druga cegła co około 13cm.

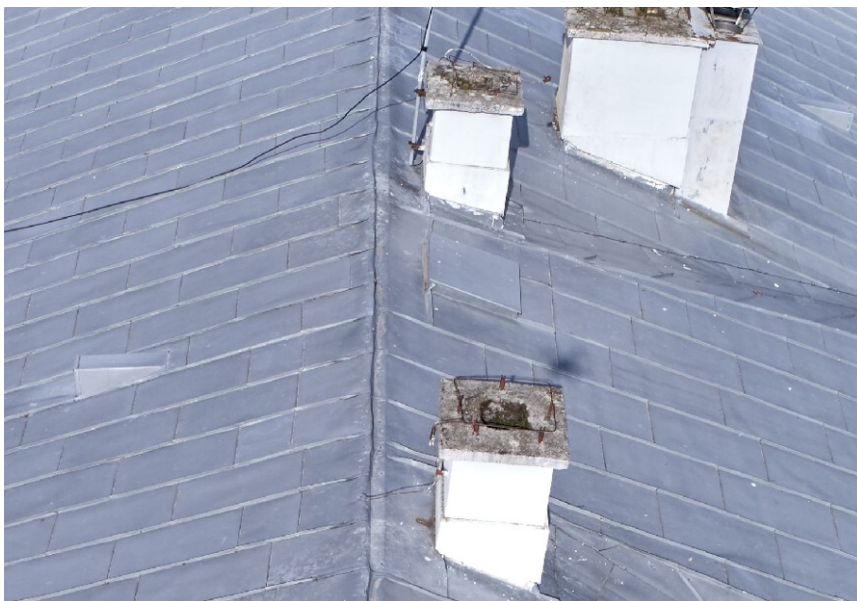
Zdj. 26

14 Brak kozubków przy wszystkich kominach

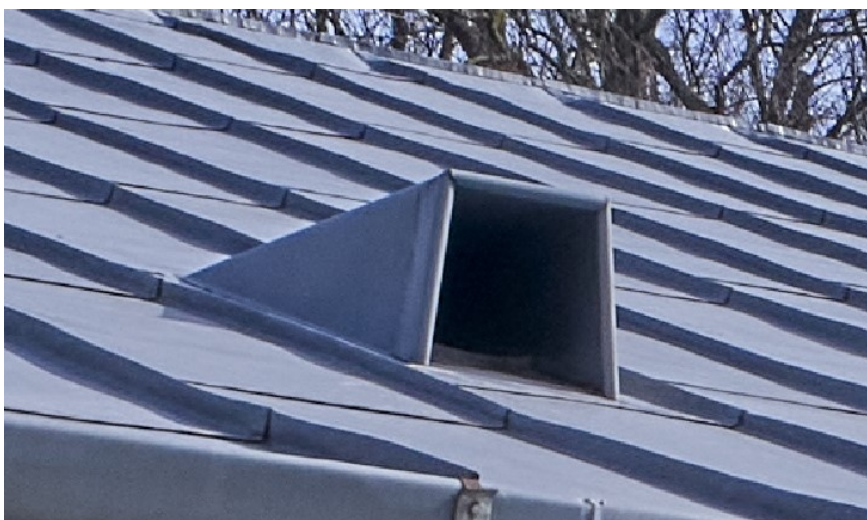
Zdj. 27

15 Brak zabezpieczenia przeciw ptakom w otworach wentylacyjnych poddasza

- **Zabezpieczenia otworów wentylacyjnych poddasza:** W otworach wentylacyjnych poddasza zaleca się zastosowanie siatki ze stali nierdzewnej w celu uniemożliwienia dostępu na poddasze ptakom i kunom.
- **Uzupełnienie obróbek blacharskich:** Uzupełnienie obróbek blacharskich na styku przybudówek północnej i południowej ze ścianą budynku. Obróbki powinny być wywinięte na wysokość ok 7-15 cm na ścianę i wklejone na tzw. „wydrę” w tynk.
- **Obróbki blacharskie:** Należy uzupełnić obróbki blacharskie przy kominach oraz przybudówkach północnej i południowej. Obróbki powinny być wywinięte na ścianę na wysokość 7-15 cm i wklejone w tynk na tzw. „wydrę”.
- **Obróbki blacharskie przy kominach:** Przy kominach wykonać odbojniki, tzw. „kozubki” umożliwiające odprowadzenie napływającej wody na boki. Obróbki wywinąć na komin na wysokość 7-15 cm i zamocować w tynku na zw. „wydrę”

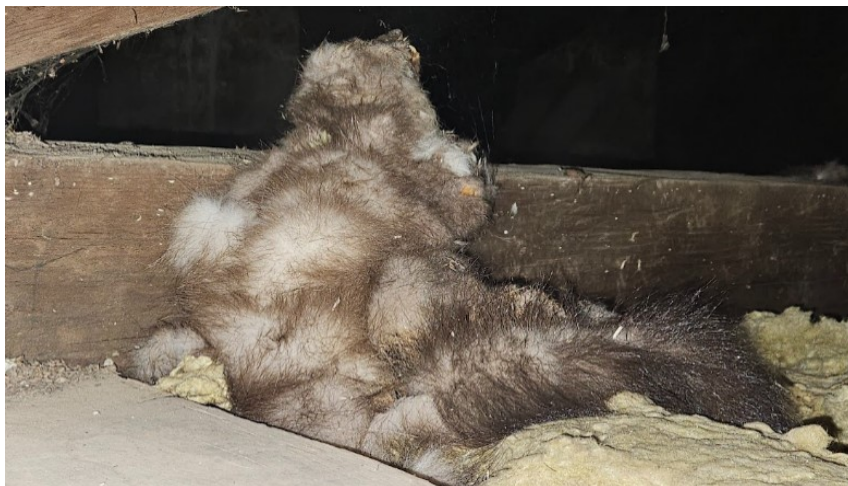
Zdj. 28

16 Truchło kuny na poddaszu

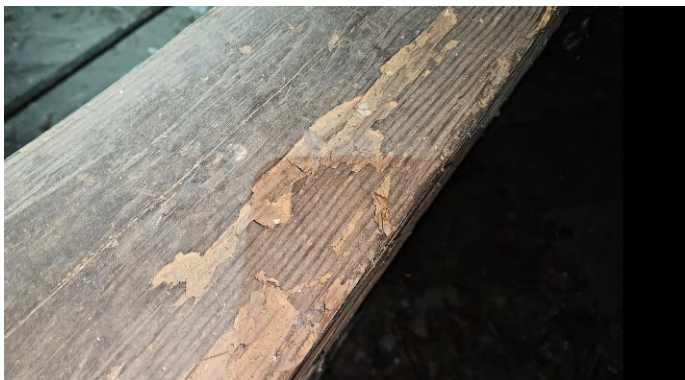
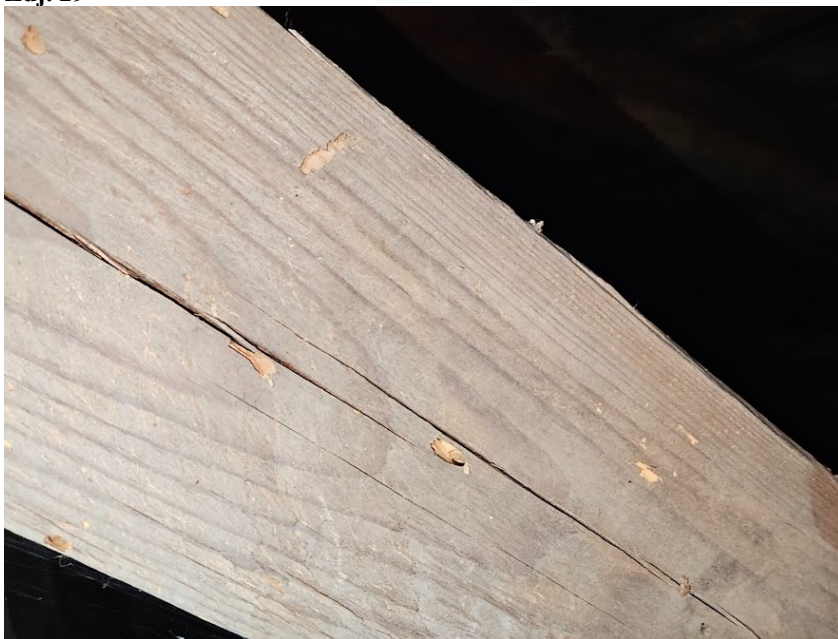
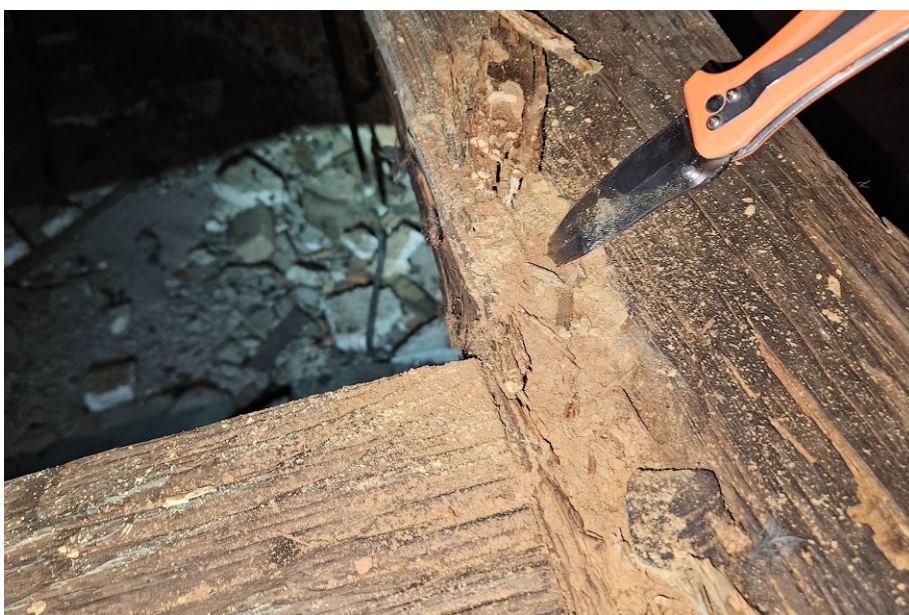
- 17 Równomiernie na dużej ilości elementów więźby dachowej stwierdzono płytkie porażenie technicznymi szkodnikami drewna. Porażenie to występuje w warstwie bielu na belkach, oczepach belek, płatwiach, murłatach, krokwiach.

Przyczyną żerowania technicznych szkodników drewna na poddaszu jest obecność warunków, które sprzyjają ich żerowaniu oraz rozwojowi larw. Część wbudowanych elementów charakteryzuje się zawartością bielu po obwodzie w przekroju, co sprzyja żerowaniu owadów w tej warstwie. Warstwa ta sięga na głębokość do 15 mm w poszczególnych elementach. Dodatkowo, część materiałów drewnianych może nie być wcale lub niewystarczająco zabezpieczona impregnatami biobójczymi, co zwiększa ryzyko ich uszkodzenia przez szkodniki.

- **Impregnacja biobójcza:** oczyszczone drewno należy zaimpregnować. Zaleca się wykonanie impregnacji preparatem Xulix Gel, jest to skuteczny preparat usuwający drzewożerne larwy (spuszczele pospolite, miazgowce, drwalniki) oraz termyty. Jego tiksotropowa formuła pozwala na wygodne nakładanie grubych warstw, nie pozwalając substancji na spływanie, zapewniając jednocześnie odpowiednią penetrację drewna. Dzięki silnym właściwościom wiążącym ze składnikami drewna, substancje czynne żelu przenikają w głąb materiału, tworząc barierę, która uniemożliwia rozwój owadów wewnątrz drewna.

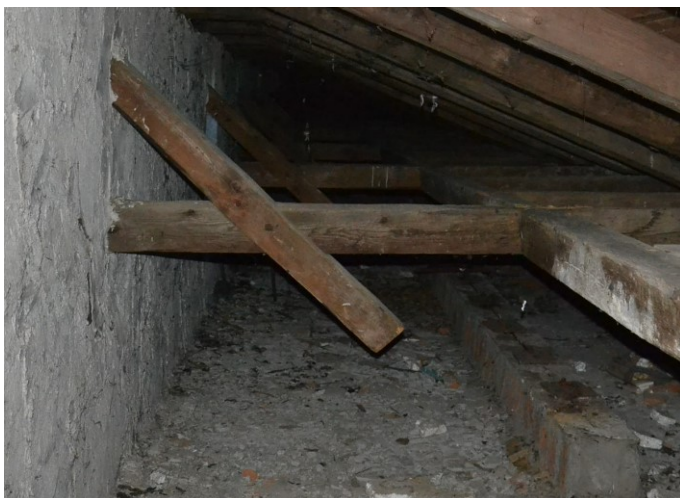
Zdj. 32

- 18 Stwierdzono obcięte końcówki zastrzałów przy poszczególnych stolcach (skrajne stolce kompletne, wewnętrzne z w uciętymi zastrzałami)

Dalsze nieszczelności pokrycia, które zwiększają poziom zawilgocenia deskowania, mogą być również wynikiem utraty sztywności dachu spowodowanej odcięciem zastrzałów. Końcówki tych zastrzałów mogły zostać obcięte podczas wymiany stropów w czasie remontu na przełomie lat 60. i 70. Brak sztywności konstrukcji dachu jest widoczny przez podłużne spękania gzymsów pod okapami oraz spękania ścian części użytkowej poddasza, widoczne od wewnątrz. Brak sztywności połaci dachowej może prowadzić do poluzowania połączeń blachy, a w konsekwencji do jej nieszczelności.

- **Usztywnienie więźby dachowej:** Konstrukcja więźby dachowej powinna zostać usztywniona przez przedłużenie zastrzałów i zamocowanie ich do stropu za pośrednictwem podwaliny. Brakujące fragmenty zastrzałów należy dosztukować i wzmocnić nakładkami, oprzeć na podwalinie rozpiętej między kilkoma belkami stropu Kleina i przymocowanej do tych belek

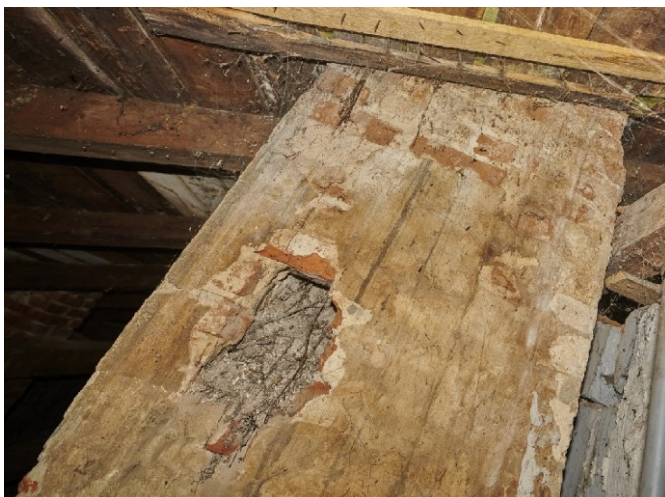
- 19 Na wylotach kominów skorodowane i odbarwione tynki. Przewody w części zapchane gałęziami.

- Zaleca się przemurowanie wszystkich kominów, które wykazują oznaki uszkodzeń, takich jak pęknięcia tynków i cegieł. Nieużywane kominy należy zaślepić od góry, aby zapobiec wnikaniu wody do kanałów spalinowych i wentylacyjnych. Kominy wentylacyjne powinny być przemurowane tak, aby kanały były wyprowadzone na boki i zabezpieczone od góry czapą.
