## **EKSPERTYZA MYKOLOGICZNA WIEŻBY DACHOWEJ I ELEWACJI BUDYNKU DWORU JABŁONOWSKICH W CZARNOLESIE**

województwo: MAZOWIECKIE,  
powiat: zwoleński,  
gmina: Policzna,  
miejscowość: Czarnolas,  
jednostka ewidencyjna: Policzna  
obręb: CZARNOLAS  
arkusz i nr działki: ark. 3, dz. nr. ew. 937/20

mgr inż. arch. Piotr Ukleja

21.10.2024

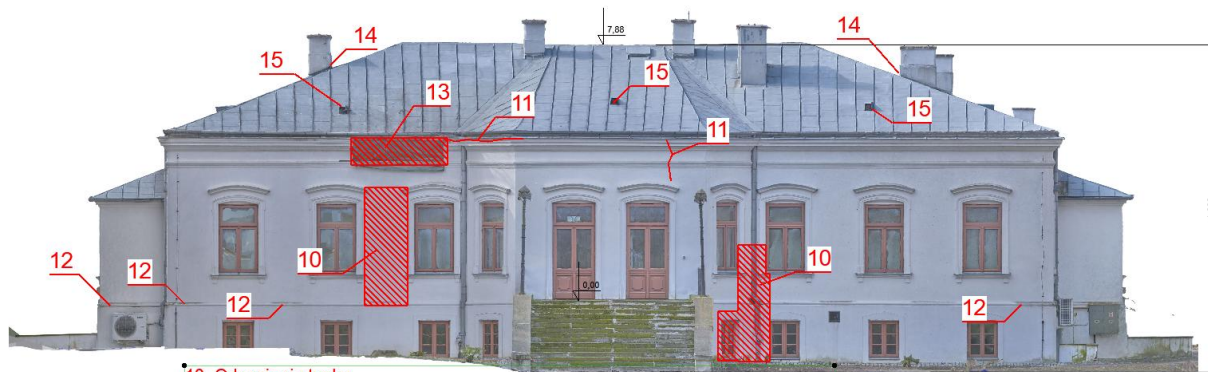
Rysunek 3

- 10. Odspojenia tynku
- 11. Pęknięcia ściany i gzymsów
- 12. Powierzchnia porostana przez glony
- 13. Głęboki ubytek gzymsu
- 14. Brak kozubków, tj. odwodnienia kominów
- 15. Brak zabezpieczonych siatką otworów wentylacyjnych poddasza.

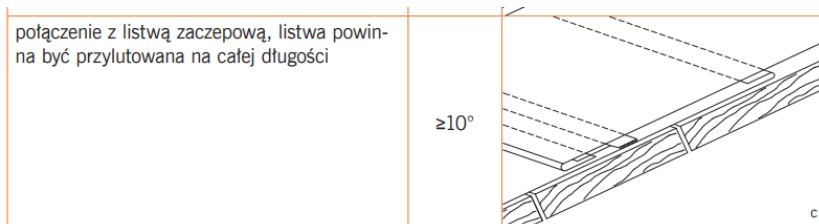
- **Pokrycie dachowe wariant pełny:** W optymalnym zakresie zdecydowanie zaleca się demontaż całego przykrycia połaci dachowej i wykonanie nowego przykrycia z nowych materiałów. Ze względu na niski kąt nachylenia dachu wynoszący 17,02° dla połaci nad

ryzalitem wschodnim, przez 19,59° dla połaci nad ryzalitem frontowym, po 20,89° zaleca się wykonanie pełnego deskowania, jednak na deskowaniu należy stosować izolację paroprzepuszczalną z matą strukturalną (oplotem). Łączenie podłużne na rąbek stojący, łączenie poprzeczne na listwę zaczepową przylutowaną na całej długości

Zaleca się wykonanie nowego pokrycia dachowego z pełnym deskowaniem i izolacją paroprzepuszczalną z matą strukturalną.
