**EKSPERTYZA TECHNICZNA  
KONSTRUKCYJNA  
ELEWACJI I KONSTRUKCJI WIEŻBY DACHOWEJ  
ISTNIEJĄCEGO BUDYNKU DWORU JABŁONOWSKICH W  
CZARNOLESIE.**

**Lokalizacja: Czarnolas gm. Policzna, jedn. ew. Policzna, obręb  
Czarnolas. Ident. działki: 143602\_2.0007.AR\_3.937/20.**

**Zleceniodawca: Muzeum Jana Kochanowskiego w Czarnolesie,  
Czarnolas 36, 26-720 Policzna.**

Radom październik 2024 r

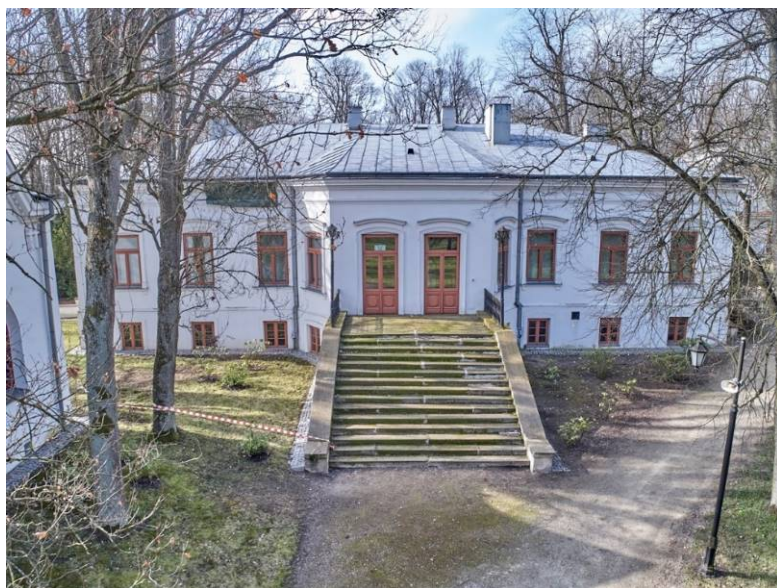
Zdj. 1 Elewacja wschodnia

12 Na elewacji wschodniej duży ubytek gzymsu.

Ubytek gzymsu na elewacji wschodniej powstał na skutek zawilgocenia spowodowanego przez nieszczelne rynny nad tym miejscem i słabą zaprawę wapienną którą związane były cegły tworzące podbudowę gzymsu. Zawilgocona zaprawa, prawdopodobnie z dużą domieszką gliny lub margla na skutek zawilgocenia i przemarzania straciła swoje właściwości wiążące co doprowadziło do awarii.

Ścian wschodnia w miejscu obecnego uszkodzenia uległa zawilgoceniu w minionych latach. W marcu 2023 roku widoczny był przeciek i zawilgocenie tynków wewnętrznych nad obecnie występującym uszkodzeniem. Po odpadnięciu gzymsu została doraźnie naprawiona uszkodzona rynna powodująca przeciek. Obecnie zawilgocona ściana od wewnątrz została pomalowana i nie wykazuje oznak zawilgocenia od wewnątrz. Od strony zewnętrznej w skutek zawilgocenia spowodowanego przez awarię orynnowania konieczna jest miejscowa wymiana tynków.

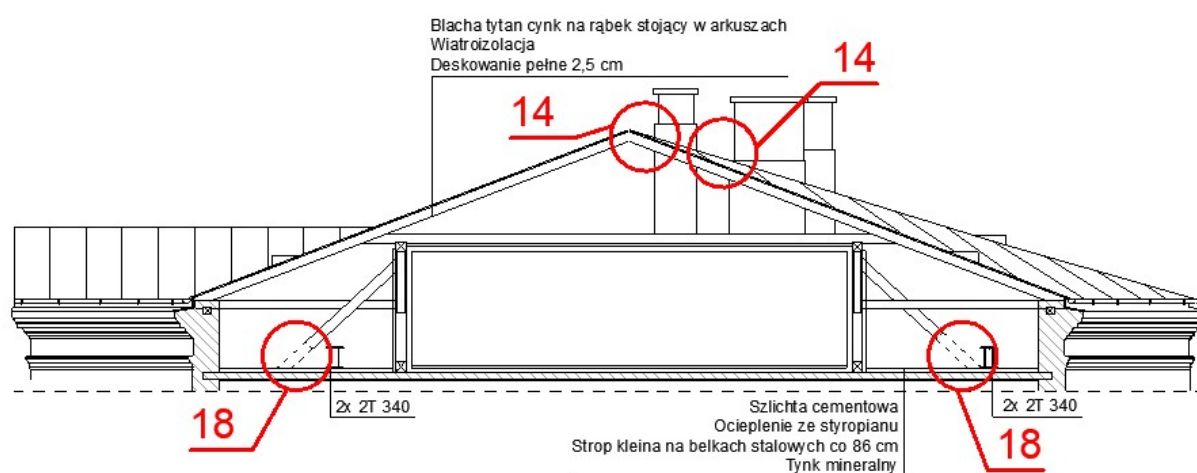
Rysunek 2. Przekrój więźby dachowej

6 Elementy więźby dachowej uszkodzone w wyniku wycięcia fragmentów konstrukcji oraz porażenia przez grzyby domowe i techniczne szkodniki drewna w miejscu na końcówkach belek przy okapie.

- 9 Korozja destrukcyjna brunatna końcówek belki i murlaty, spowodowana przez porażenie grzybem domowym.

- **Wymiana elementów więźby:** Wszystkie trzy belki oznaczone nr 7 na rzucie poddasza należy wymienić na nowe razem z odcinkiem murlaty na których spoczywają. Środkową belkę nr 7 należy wymienić na nową o pierwotnej długości i oprzeć na przeciwległym słupie znajdującym się przy murowanej ścianie poddasza użytkowego. Uszkodzoną konstrukcję belek oznaczoną nr 6 należy odtworzyć. Elementy belek, krokwi i murlat oznaczone nr 9 na rzucie poddasza należy wymienić, dosztukowane elementy wzmocnić nakładkami i skrócić wg rysunku powyżej. Odcinek podwaliny oznaczoną nr 5 na rysunku rzutu należy wymienić na nową o pierwotnych rozmiarach. Wszystkie elementy więźby należy dodatkowo przejrzeć, zwłaszcza elementy zakryte w celu lokalizacji ewentualnych uszkodzeń. Luźne skorodowane fragmenty usunąć przy użyciu ośnika. W przypadku osłabienia elementów należy je wymienić lub wzmocnić nakładkami i skrócić śrubami. Do wbudowania stosować drewno iglaste klasy C24. Drewno stosowane do wymiany powinno być impregnowane poprzez trzykrotne naniesienie pędzlem lub natryskowo preparatu solnego np. Fobos M4. Drewno powinno być w stanie powietrzno-suchym (o wilgotności nie przekraczającej 18 %).

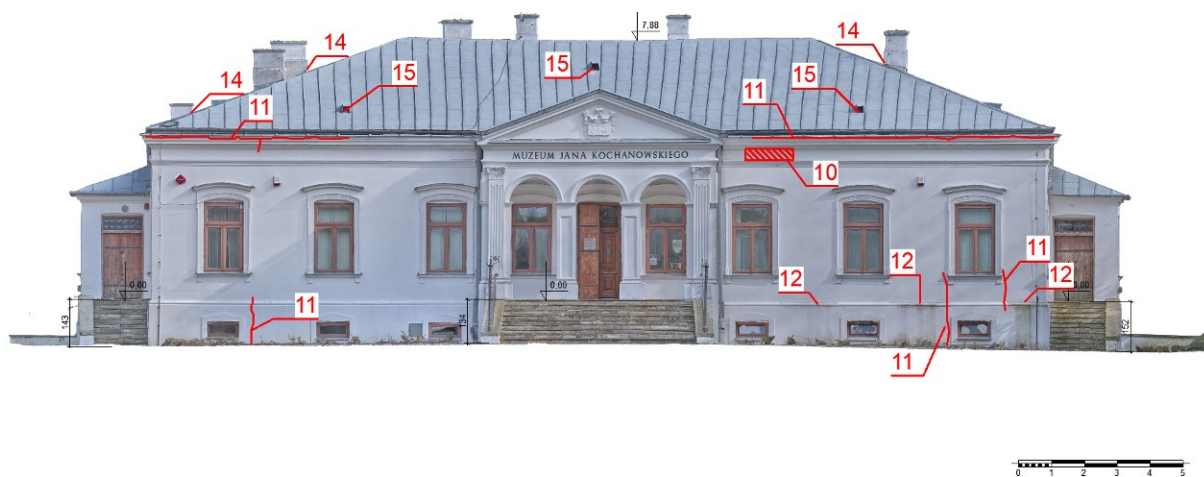
Rysunek 4. Elewacja zachodnia

- 10 Ubytki i zawilgocenie tynku przy rurach spustowych i na ścianach zewnętrznych. Na zdjęciu nr 14 widoczny jest brak obróbek na styku połaci przybudówki ze ścianą budynku

## 11 Pęknięcia ścian i gzymsów

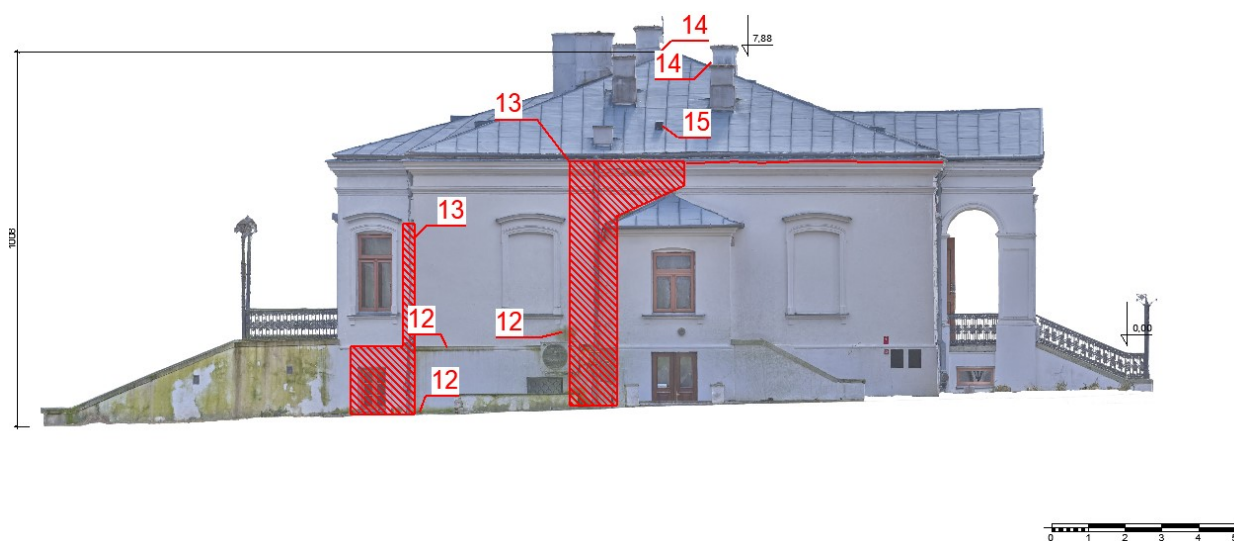
Rysunek 5. Elewacja północna

13 Powierzchnia porostana przez glony
